## TINJAUAN KONDISI JALAN LINGKUNGAN DI KECAMATAN BANGKINANG

**Hanantatur Adeswastoto**

Teknik Sipil, Fakultas Teknik, Universitas Pahlawan Tuanku Tambusai

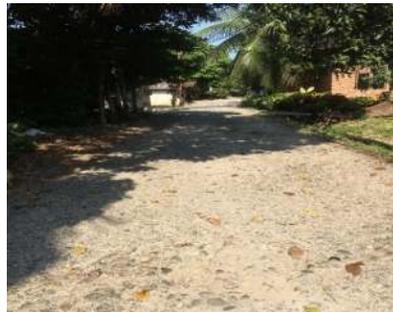
Jalan Subanglan terletak di Desa Binuang dengan panjang jalan 219,395 m, tinggi jalan 0,1 m dan lebar jalan 3 m. Panjang kerusakan jalan 190 m, panjang kerusakan yang berlubang 28 m (13% dari panjang jalan), dan panjang kerusakan jalan yang hancur 162 m (74% dari panjang jalan). Berikut analisa temuan pada jalan ini:

$$Density = \frac{28}{219,395} \times 100 = 13\%$$

$$Density = \frac{162}{219,395} \times 100 = 74\%$$

Gambar 1. Kerusakan Jalan Subanglan

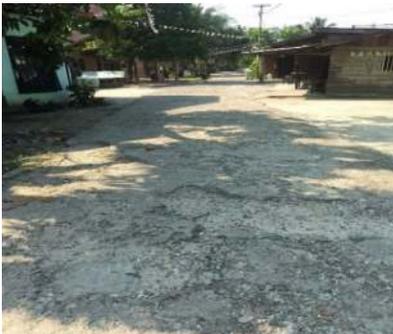
Jalan Rona terletak di Kelurahan Pulau dengan Panjang jalan 303,537 m, tinggi jalan 0,1 m dan lebar jalan 3 m, panjang kerusakan jalan 161 m, panjang kerusakan yang berlubang 53 m (17% dari panjang jalan), panjang kerusakan yang retak 25 m (8% dari panjang jalan), dan panjang kerusakan yang hancur 83 m (27% dari panjang jalan). Berikut analisa temuan pada jalan ini:

$$Density = \frac{83}{303,537} \times 100 = 27\%$$

$$Density = \frac{53}{303,537} \times 100 = 17\%$$

Gambar 2. Kerusakan Jalan Rona

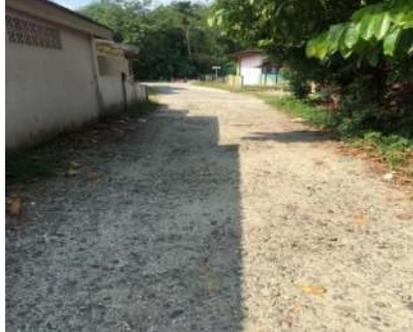
Jalan Saddam Husein terletak di Desa Muara Uwai dengan Panjang Jalan 328,511 m, tinggi jalan 0,05 m dan lebar jalan 3,8 m, panjang kerusakan 178 m, panjang kerusakan yang hancur 125 m (38% dari panjang jalan), dan panjang kerusakan yang retak 53 m (16% dari panjang jalan).

$$Density = \frac{125}{328,511} \times 100 = 38\%$$

$$Density = \frac{53}{328,511} \times 100 = 16\%$$

Gambar 3. Kerusakan Jalan Saddam Husein

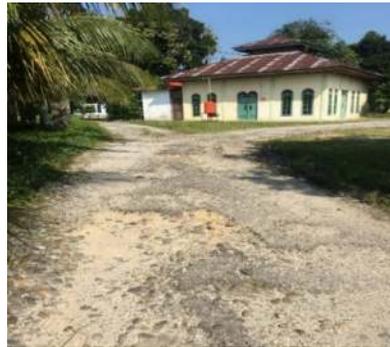
Gg. Dusun 4 terletak di Desa Binuang dengan Panjang jalan 91,626 m, dengan Panjang kerusakan 60 m, tinggi jalan 0,1 m dan lebar jalan 2,5 m, panjang kerusakan yang hancur 60 m (65% dari panjang jalan).

$$Density = \frac{60}{91,626} \times 100 = 65\%$$

Gambar 4. Kerusakan Gg. Dusun 4

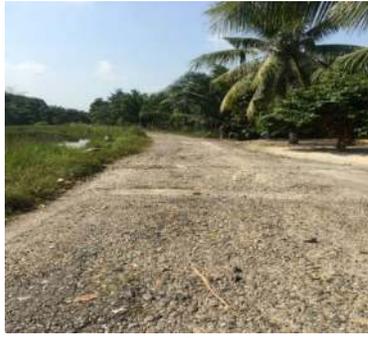
Gg. Mamutui 4 terletak di Kelurahan Pulau dengan Panjang jalan 389,15 m, tinggi jalan 0,15 m, dan lebar jalan 4 m, dengan Panjang kerusakan 232 m, panjang kerusakan yang hancur 232 m (60% dari panjang jalan).

$$Density = \frac{232}{389,15} \times 100 = 60\%$$

Gambar 5. Kerusakan Gg. Mamutui 4

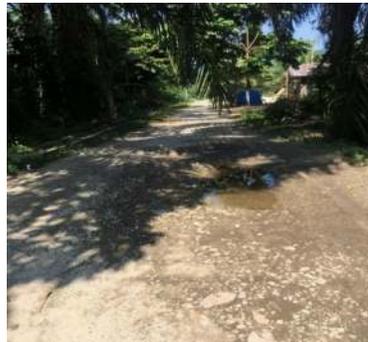
Jalan Irian terletak di Kelurahan Pulau dengan Panjang jalan 1244,6 m, tinggi jalan 0,05 m, dan lebar jalan 4 m, dengan Panjang kerusakan 209 m, jenis kerusakan berlubang sepanjang 209 m (17% dari Panjang jalan).

$$Density = \frac{209}{1244,6} \times 100 = 17\%$$

Gambar 6. Kerusakan Jalan Irian

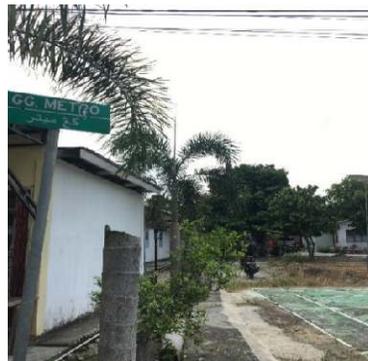
Gg. Metro terletak di Kelurahan Pulau dengan Panjang jalan 40,67 m, dengan tinggi jalan 0,1m, dan lebar jalan 2,5 m, dengan jenis kerusakan hancur sepanjang 16 m (39% dari sepanjang jalan).

$$Density = \frac{16}{40,67} \times 100 = 39\%$$

Gambar 7. Kerusakan Gg. Metro

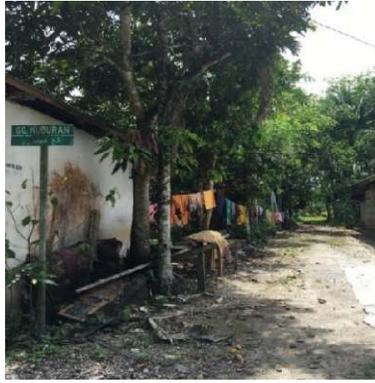
Gg. Kuburan terletak di Kecamatan Bangkinang dengan Panjang jalan 62,711 m, dengan tinggi jalan 0,1 m dan lebar jalan 2,5 m, dengan jenis kerusakan hancur sepanjang 30 m, (48% dari Panjang jalan).

$$Density = \frac{30}{62,711} \times 100 = 48\%$$

Gambar 8. Kerusakan Gg. Kuburan

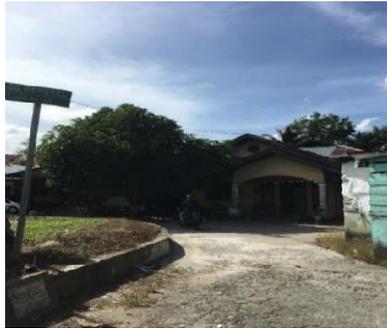
Gg. Bengkel 1 terletak di Kelurahan Pulau dengan Panjang jalan 111,63 m, dengan tinggi jalan 0,1m, dan lebar jalan 2 m, dengan jenis kerusakan berlobang 24 m, (21% dari Panjang jalan).

$$Density = \frac{24}{11,63} \times 100 = 21\%$$

Gambar 9. Kerusakan Gg. Bengkel 1

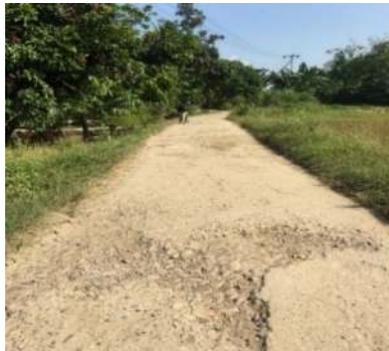
Jalan Bodi terletak di Kelurahan Pulau dengan Panjang jalan 3368,6 m, dengan tinggi jalan 0,05 m, dan lebar jalan 4,3 m, dengan jenis kerusakan berlobang sepanjang 413 m, (12% dari Panjang jalan).

$$Density = \frac{430}{3368,6} \times 100 = 12\%$$

Gambar 10. Kerusakan Jalan Bodi
