Analisis kondisi perkerasan lentur pada Jalan Margomulyo Kecamatan Asemrowo Kota Surabaya dengan metode *Pevement Condition Index (PCI)*

Mikdon Tobi Selan^{1✉}, Hanie Teki Tjendani²

Program Studi Teknik Sipil, Fakultas Teknik, Universitas 17 Agustus 1945 Surabaya, Indonesia^(1,2)

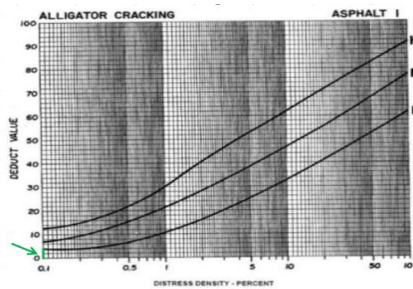
Gambar 8 Grafik DV Alligator Cracking

- Berdasarkan perhitungan *Density Alligator Cracking (1L)* sebesar 0,97% diperoleh *Deduct Value = 4*.

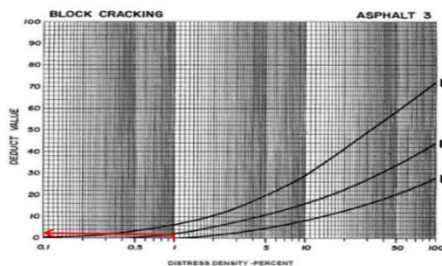
Gambar 9 Grafik DV Block Cracking

- Berdasarkan perhitungan *Density Block Cracking (3L)* sebesar 0,83% diperoleh *Deduct Value = 0* dan untuk *Density Block Cracking (3M)* sebesar 1% diperoleh *Deduct Value = 2*.

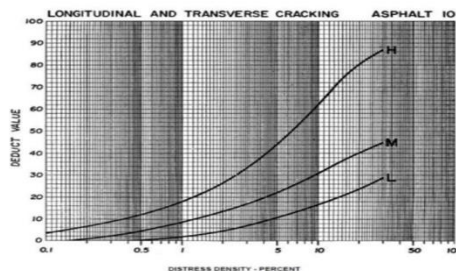
Gambar 10 Grafik DV Longitudinal & Tranverse Cracking

- Berdasarkan perhitungan *Density Longitudinal & Tranverse Cracking (10L)* sebesar 0,17% diperoleh *Deduct Value = 0*.

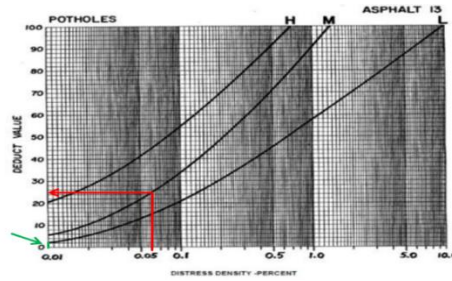
Gambar 11 Grafik DV Pothole

- Berdasarkan perhitungan *Density Potholes (13L)* sebesar 0,01% diperoleh *Deduct Value = 2* dan untuk *Density Potholes (13M)* sebesar 0,06% diperoleh *Deduct Value = 25*.

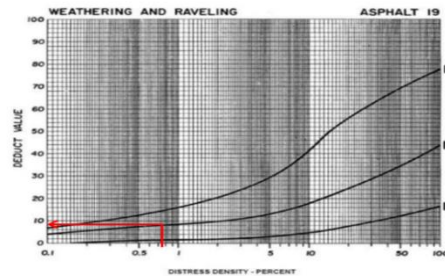
Gambar 12 Grafik DV Weathering and Raveling

- Berdasarkan perhitungan *Density Weathering and Raveling* (19M) sebesar 0,75% dengan *Deduct Value* = 8.

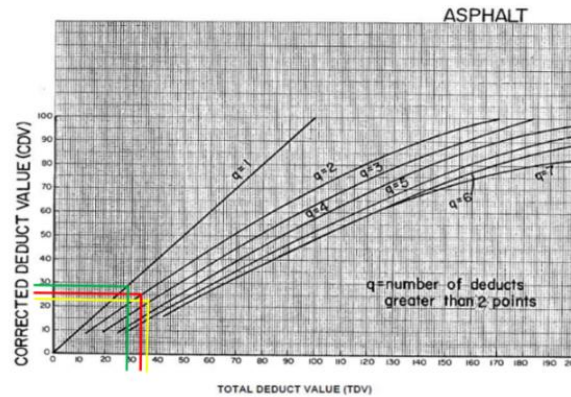
Gambar 13 Grafik Hubungan Antara TDV dan CDV

Dari Gambar 13 diketahui q_1 (TDV 29) = CDV (29), q_2 (TDV 35) = CDV (25) dan q_3 (TDV 37) = CDV (21), maka didapatkan nilai CDV terbesar pada $q = 1$ dengan nilai 29.

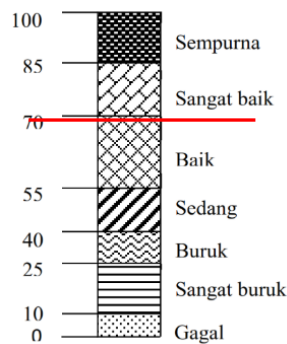
Gambar 14 Grafik Nilai PCI

Pada unit sampel 1 STA 0+000 – 0+100 didapatkan PCI sebesar 71 termasuk katagori kondisi perkerasan Sangat Baik (*Very Good*). Untuk lebih jelasnya dapat dilihat pada gambar dibawah ini :
