ANALISA KEGAGALAN SWING DRIVE WHEEL EXAVATOR M 322 C DAN USAHA PENCEGAHANNYA

Andika Syofyan, D.N.Adnyana, Isnanda
Program Studi Magister Teknik Mesin- Fakultas Teknik- Institut Sains Dan Teknologi Nasional
Email : teknikindustri@universitaspahlawan.ac.id

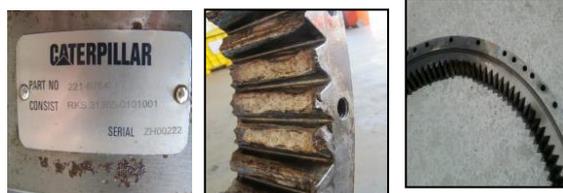
Gambar 4.1. Slewing ring bearing yang mengalami kerusakan / keausan

Berdasarkan analisa kerja dari swing drive telah terjadi beban kejut pada saat pengoperasian exavato melakukan swing. Beban kejut terjadi dikarenakan benturan antara bucket dengan tanah yang berbatu. Kejadian tersebut berulang – ulang sehingga slewing ring bearing mengalami kebalingan seperti terlihat pada gambar 4.1. Gear slewing ring bearing yang mengalami keausan hanya pada posisi sudut putar / swing 75^0 kearah kanan dan sudut putar / swing 150^0 kearah kiri seperti terlihat pada gambar 4.1. Hal ini juga membuktikan bahwa pengoperasian exavator saat melakukan swing dan menggali material dilakukan pada arah sudut putar / swing 75^0 kearah kanan dan sudut putar / swing 150^0 kearah kiri.

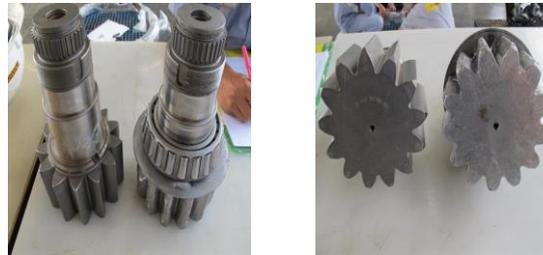
Gambar 4.2. Roda gigi pinion baru dan yang rusak/ failure

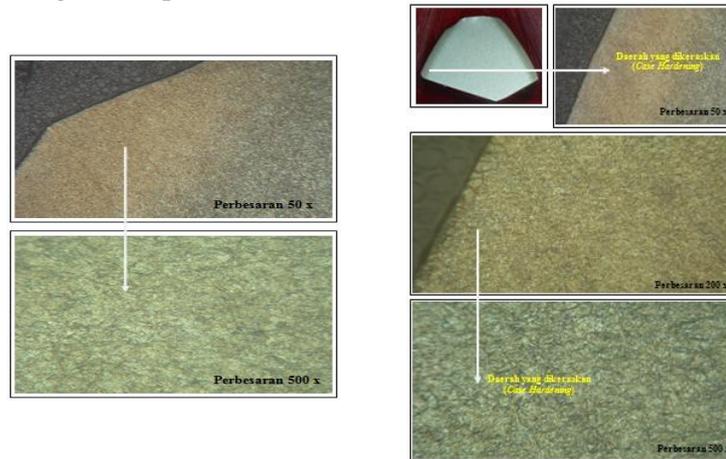
Hasil pengujian makrografi sampel 1

Gambar 4.5. Bentuk struktur mikro daerah cacat deformasi gesekan pada puncak gigi. nilai kekerasan daerah yang mengalami pengerasan berkisar 767 - 795 HV dan daerah tengah 391- 472. Etsa: nital 2%

Berdasarkan hasil pengujian struktur mikro seperti terlihat gambar 4.5. diatas (perbesaran 50, 200 dan 500 x) dengan mengacu pada tabel cairan etsa yang digunakan untuk metalografi pada logam baja dan paduan etsa nital 2 % HNO₃ didalam air atau *ethanol* diidentifikasi pada puncak gigi terjadi

karburisasi, dan bentuk struktur mikro baja karbon dengan nilai kekerasannya berkisar antara 767 – 795 HV, butiran struktur yang nampak adalah *Martensit* halus.

Peningkatan temperatur (suhu tinggi) pada permukaan baja diperoleh akibat terjadinya gesekan dan benturan antara gear slewing ring, planetary gear dan pinion gear pada saat beroperasi sehingga menimbulkan transformasi fasa. Dari gesekan dan suhu yang tinggi tersebut diperoleh sumber panas utama yang memunculkan *white layer* pada puncak gigi seperti terlihat pada gambar 4.5.

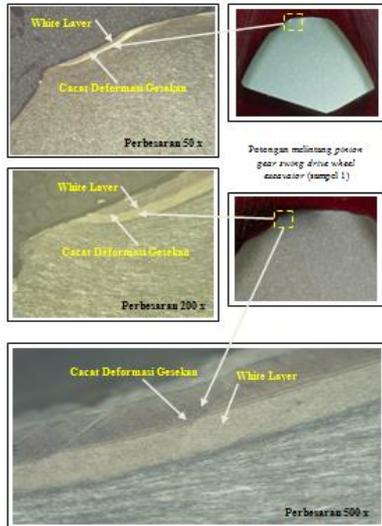
Gambar 4.6. Struktur mikro daerah yang dikeraskan berupa *Martensit* halus. Etsa: nital 3%

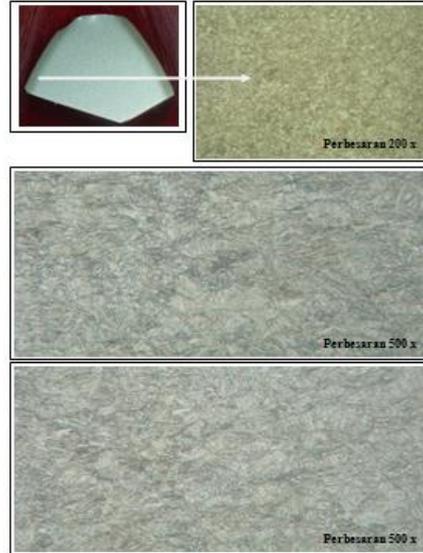
Gambar 4.8. Struktur mikro berupa *Martensit* halus dengan butir karbida chrome menyebar merata. Etsa: nital 3%

Pada gambar 4.8. (pembesaran 50, 200 dan 500 x) terlihat bahwa struktur mikro yang terjadi berupa *Martensit* halus dengan butir karbida chrome menyebar merata pada daerah yang dikeraskan. Lapisan permukaan terdapat tegangan sisa yang berupa tegangan tekan (tahan terhadap kelelahan, fatigue limitnya naik) dan secara keseluruhan material tersebut masih ulet⁽¹³⁾.

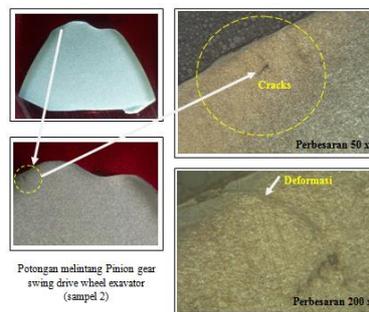
Hasil pengujian makrografi sampel 2

Gambar 4.9. Struktur mikro akibat benturan, terjadi retak mikro dan lipatan pada daerah permukaan puncak roda gigi. Bentuk retakan berupa transgranular yang diawali adanya deformasi struktur. Nilai kekerasan daerah yang mengalami pengerasan berkisar 725 - 810 HV dan daerah tengah berkisar 425-465 HV. Etsa: nital 2%

Berdasarkan hasil pengujian struktur mikro seperti terlihat gambar 4.9. diatas (perbesaran 50 dan 200 x), diidentifikasi pada puncak gigi terjadi benturan dan gesekan yang sangat tinggi sehingga terjadi retak mikro dan lipatan pada daerah yang mengalami pengerasan. Permukaan retakan berbentuk *transgranular* yang ditandai garis slip pada bidang permukaan retakan, yang disebabkan adanya gaya yang datang secara terus menerus (gaya bekerja secara periodik), sehingga retak melalui butiran⁽¹⁶⁾.

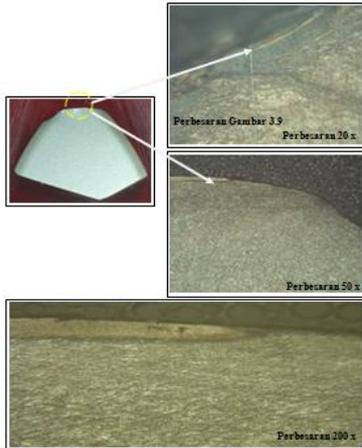
Gambar 4.10. Bentuk cacat akibat gesekan dan benturan.

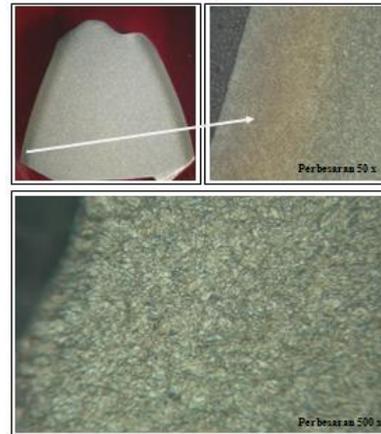
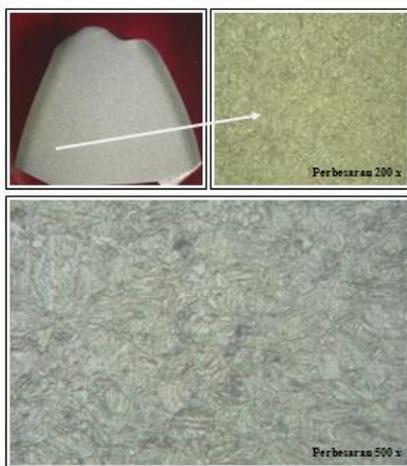
Gambar 4.11. Struktur mikro berupa martensit – austenit (putih) dengan butir karbida chrome menyebar merata.

Gambar 4.12. Struktur mikro berupa martensit – austenit (putih) dengan butir karbida chrome menyebar merata.

Dari hasil foto struktur mikro spesimen karburisasi seperti terlihat pada gambar 4.11. dan 4.12. dapat diamati bahwa pada bagian permukaan material pengarbonan tersusun atas fasa martensit dan austenit sisa setelah mengalami proses karburisasi dengan berbagai variasi temperatur. Pada permukaan terdapat fasa martensit yang berwarna gelap. Fasa martensit merupakan fasa yang terbentuk karena pendinginan yang sangat cepat. Didalam matrik martensit terdapat fasa ferit tetapi jumlahnya sedikit, warnanya putih agak kelihatan kusam. Fasa martensit sifatnya sangat keras, faktor inilah yang menyebabkan nilai kekerasan pada permukaan baja menjadi meningkat⁽¹⁵⁾. Dari hasil foto struktur mikro juga dapat dilihat adanya difusi karbon yang berbeda sesuai variasi waktu tahan masing-masing material.

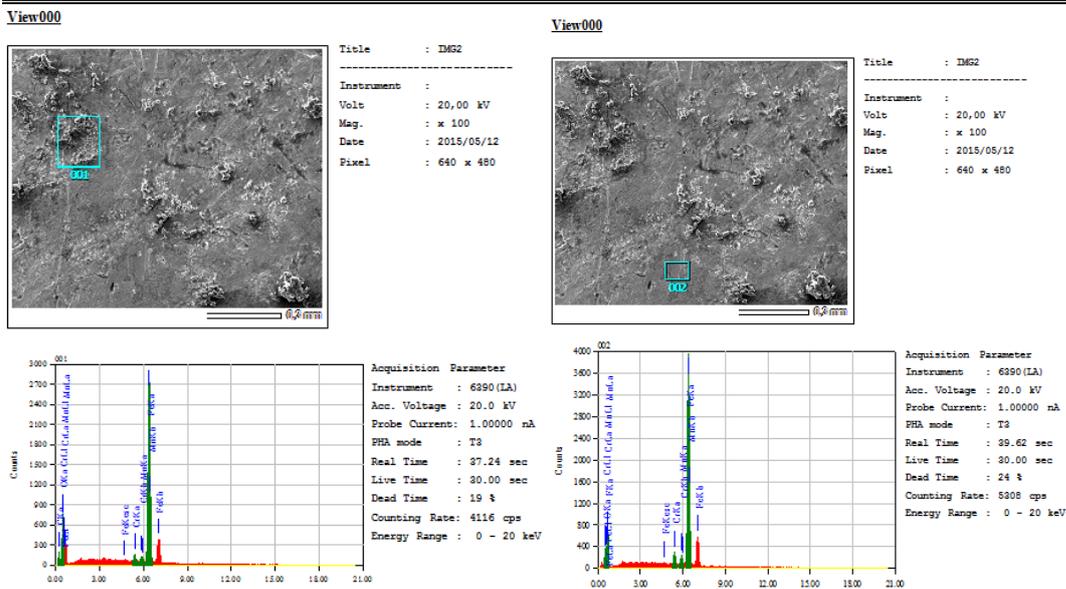
4.2. Hasil pengujian SEM (*scanning electron microscopy*)

Dari hasil pengujian dan analisa SEM dapat disimpulkan bahwa tidak ada kontribusi terhadap terjadinya unsur korosi pada pinion gear, hal ini dapat dilihat pada kandungan unsur kimia yang terdapat pada hasil pengujian SEM tersebut.

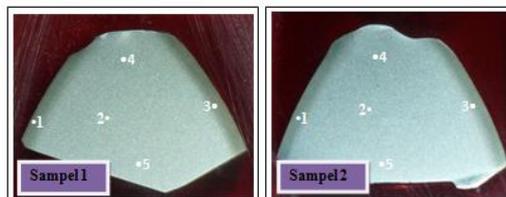
Gambar 4.13. Sampel pengujian kekerasan

Nilai kekerasan bahan pada sampel 1 disisi area penerima beban pada puncak gigi (yang mengalami keausan) adalah dengan rata – rata 781 HV, sementara disisi yang tidak menerima beban dengan rata – rata 425 HV

Nilai kekerasan bahan pada sampel 2 disisi area penerima beban pada puncak gigi (yang mengalami keausan) adalah dengan rata – rata 767,5 HV, sementara disisi yang tidak menerima beban dengan rata – rata 445 HV.

Dari hasil analisis distribusi kekerasan bahan pada masing – masing titik dapat dijelaskan bahwa nilai kekerasan bahan pinion gear pada sampel 1 dan 2 didaerah yang menerima beban (puncak gigi) berkisar 767,5 - 781 HV dengan rata – rata 774,25 HV, setara dengan (62,8 HRC)⁽³⁾.
