ANALISIS KERUSAKAN UNTUK PENYUSUNAN REKOMENDASI PEMELIHARAAN SISTEM TAXIWAY EDGE LIGHT DI BANDARA PANGSUMA

Aldha Martha Putri¹, Zulina Kurniawati², Fahroji³

^{1,2,3}Program Studi Teknik Listrik Bandara, Politeknik Penerbangan Indonesia Curug
e-mail: aldaputri139@gmail.com

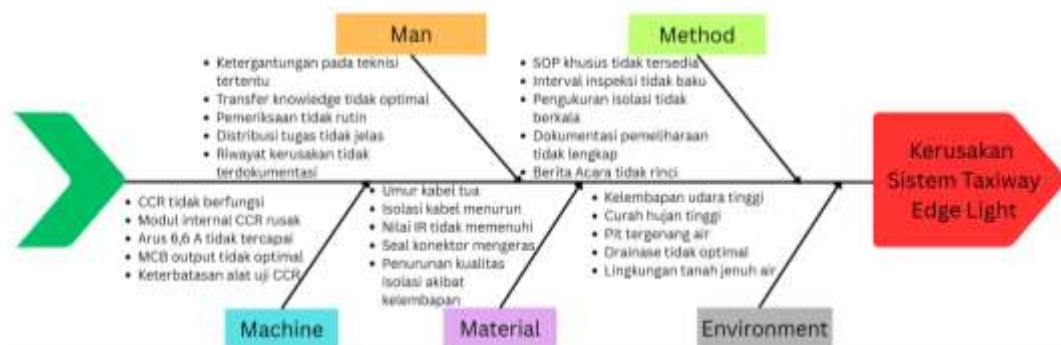
Gambar 1 Fishbone diagram

Hasil fishbone memperlihatkan bahwa kerusakan sistem taxiway edge light bersifat sistemik, bukan disebabkan oleh satu komponen saja. Faktor Material dan Machine menunjukkan kontribusi paling besar terhadap kegagalan sistem. Dimana pada faktor Material mengenai kabel menua, IR rendah, konektor getas dan faktor Machine mengenai CCR rusak total, tidak ada output arus 6,6 A. Sedangkan faktor Method memperburuk kondisi karena tidak adanya SOP dan dokumentasi, sementara faktor Environment mempercepat degradasi isolasi akibat kelembapan tinggi dan genangan air. Faktor Man berperan sebagai pemicu tambahan karena teknisi tidak memiliki

pedoman dan riwayat kerusakan yang jelas. Dengan demikian, fishbone menggambarkan bahwa gangguan sistem adalah akibat kombinasi faktor teknis, lingkungan, dan manajerial. Berdasarkan hasil interpretasi diagram fishbone tersebut dilakukan penentuan akar masalah dilakukan dengan mengaitkan fishbone dengan hasil pengukuran IR (nilai rendah), kondisi CCR (tidak menyala), observasi lingkungan (pit tergenang), wawancara teknisi, dan pembuktian melalui USG Hasil integrasi data menunjukkan bahwa akar masalah utama sistem adalah:

1. Degradasi material sistem (kabel, konektor, dan trafo), ditunjukkan oleh IR rendah, water ingress, dan usia komponen.
2. Kerusakan CCR sehingga sistem tidak dapat menyala, membuktikan faktor Machine sebagai penyebab dominan.

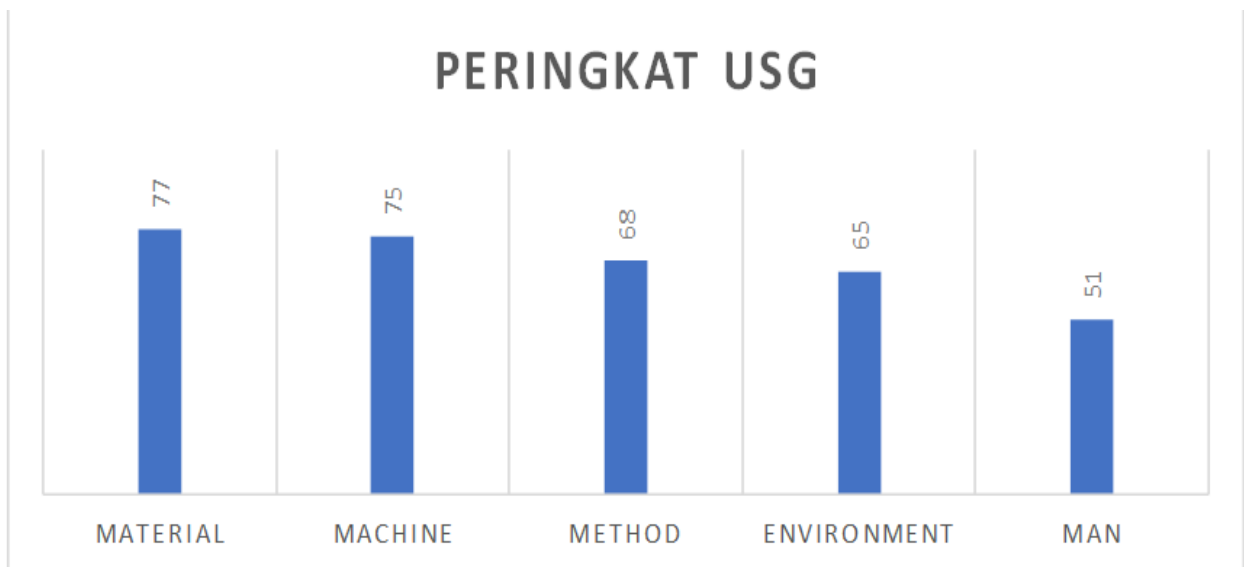
Gambar 5 Skor Peringkat Diagram USG

Material memperoleh skor tertinggi karena menunjukkan degradasi isolasi kabel, kerusakan konektor, dan potensi water ingress yang langsung memengaruhi kontinuitas arus. Machine mendapat skor tinggi karena CCR sebagai komponen inti sistem berada dalam kondisi rusak total dan tidak dapat menjalankan fungsi pemberian arus 6,6 A. Method dan Environment berada pada kategori sedang karena keduanya merupakan faktor yang memperburuk kondisi tetapi bukan penyebab primer. Man memiliki skor paling rendah karena perannya lebih bersifat komplementer, bukan penyebab langsung kerusakan teknis.
