Nurhedhi Desryanto^{1*}
 Made Aditya Sptra²
 Riyanto Saputro³
 Yenni Arnas⁴

ANALISIS PENYEBAB PENURUNAN TAHANAN ISOLASI RUNWAY EDGE LIGHT CIRCUIT 2 DENGAN METODE FAULT TREE ANALYSIS (FTA) DI BANDAR UDARA HUSEIN SASTRANEGARA BANDUNG

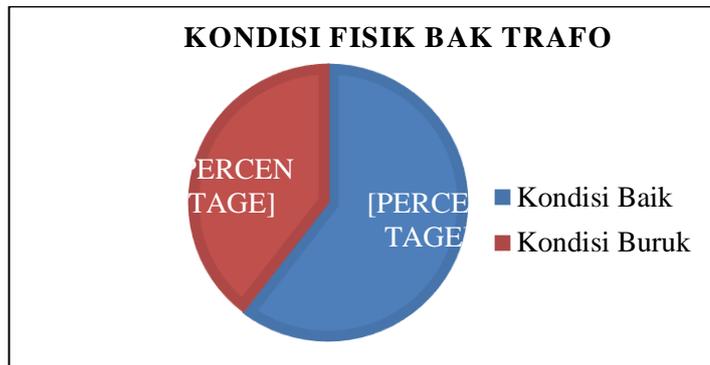
Gambar 1. Kondisi Fisik Bak Trafo Keseluruhan

Berdasarkan pemeriksaan terhadap sebanyak 46 bak trafo pada jaringan runway edge light circuit 2, ditemukan bahwa 40% atau sebanyak 19 bak berada dalam kondisi buruk, sementara 60% atau 27 bak lainnya berada dalam kondisi baik. Kondisi buruk pada 19 bak trafo tersebut disebabkan oleh satu atau lebih faktor permasalahan yang berhasil diidentifikasi dan dicatat pada lembar pemeriksaan kondisi fisik bak trafo. Hasil pemeriksaan jaringan tersebut, disajikan dalam bentuk diagram lingkaran, yang dapat dilihat pada gambar di bawah ini

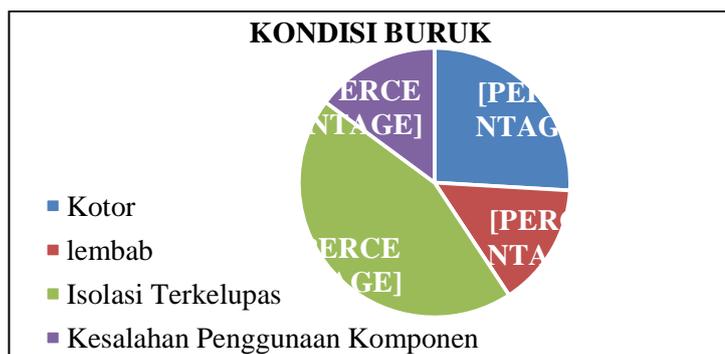
Gambar 2. Kondisi Bak Trafo Buruk

Berdasarkan gambar di atas, dijelaskan bahwa 26% bak trafo kondisi kotor sebanyak 7 bak trafo, 15% kondisi lembap sebanyak 4 bak trafo, 44% isolasi terkelupas sebanyak 12 bak trafo dan 15% kesalahan penggunaan komponen sebanyak 4 bak trafo. Faktor-faktor permasalahan tersebut diklasifikasikan menjadi dua kategori, yaitu faktor lingkungan yang disebabkan oleh kondisi kotor dan lembap, serta faktor komponen yang disebabkan oleh isolasi yang terkelupas dan kesalahan penggunaan komponen.

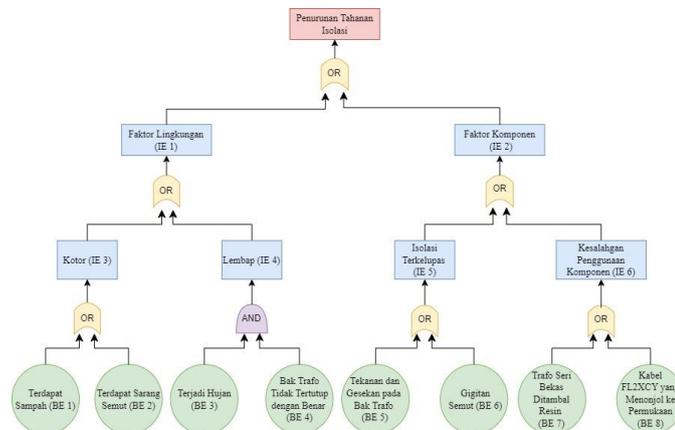
Gambar 7. FTA Triangulasi Hasil Observasi

- Faktor Lingkungan**
 Kondisi buruk pada 7 bak trafo disebabkan oleh faktor lingkungan yang kotor, di mana 4 bak trafo terdapat sarang semut, serta 3 bak trafo terkontaminasi sampah dari luar dan 4 bak trafo lainnya lembap. Sehingga hasil pengukuran tahanan isolasi menunjukkan hasil dengan predikat C (kurang) dan D (sangat kurang), di bawah standar 50 MΩ.

- Faktor Komponen**
 Kondisi buruknya bak trafo disebabkan oleh kelayakan bahan dan pemasangan komponen yang terpasang. Sebanyak 12 bak trafo ditemukan mengalami isolasi yang terkelupas, dan 4 di antaranya terdapat kesalahan penggunaan komponen. Dari 4 bak trafo tersebut, 2 menggunakan trafo seri bekas yang telah diperbaiki dengan resin, sementara 2 lainnya memiliki kabel FL2XCY yang menonjol ke permukaan. Akibatnya, pengukuran tahanan isolasi menunjukkan hasil dengan predikat C (kurang) dan D (sangat kurang), yang berada di bawah standar 50 MΩ.

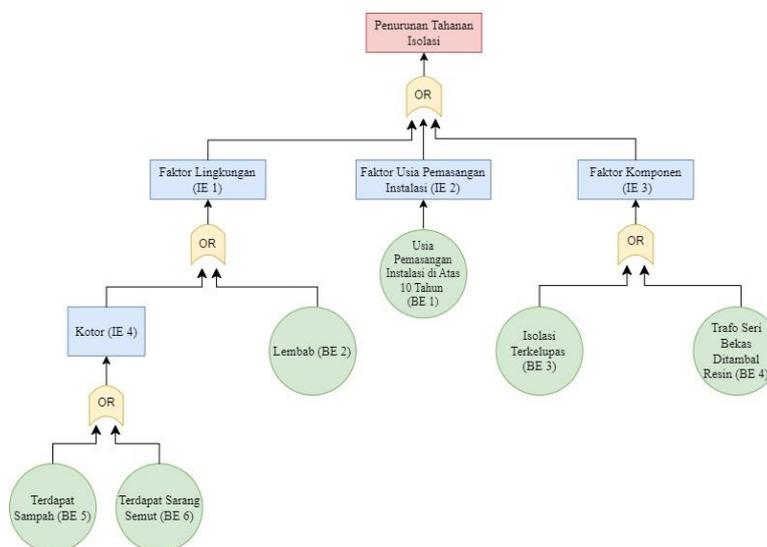
Gambar 8. FTA Triangulasi Hasil Wawancara

- a. Faktor usia jaringan instalasi runway edge light circuit 2 yang telah terpasang selama 12 tahun (pemasangan pada tahun 2012) dapat mempengaruhi penurunan tahanan isolasi. Penggunaan yang lama dan terus-menerus menyebabkan komponen menjadi panas akibat arus listrik, dan usia material yang sudah tua berkontribusi terhadap penurunan tahanan isolasi pada komponen jaringan instalasi.

- b. Faktor lingkungan sekitar komponen instalasi yang buruk dapat mempengaruhi penurunan nilai tahanan isolasi. Hal ini sering terlihat di lapangan, seperti sampah dari luar yang masuk ke dalam bak trafo, keberadaan sarang hewan seperti semut, dan kondisi lembap akibat hujan. Semua faktor ini dapat merusak komponen instalasi di dalamnya, sehingga dapat mempengaruhi nilai tahanan isolasi

- c. Faktor kerusakan komponen yang sering ditemukan di lapangan meliputi isolasi yang terkelupas, penggunaan trafo seri bekas yang ditambah dengan resin akibat kekurangan suku cadang, dan kesalahan dalam pemasangan kabel FL2XCY. Komponen yang rentan terhadap kerusakan isolasi, seperti trafo seri dan konektor kit, berkontribusi terhadap penurunan nilai tahanan isolasi.

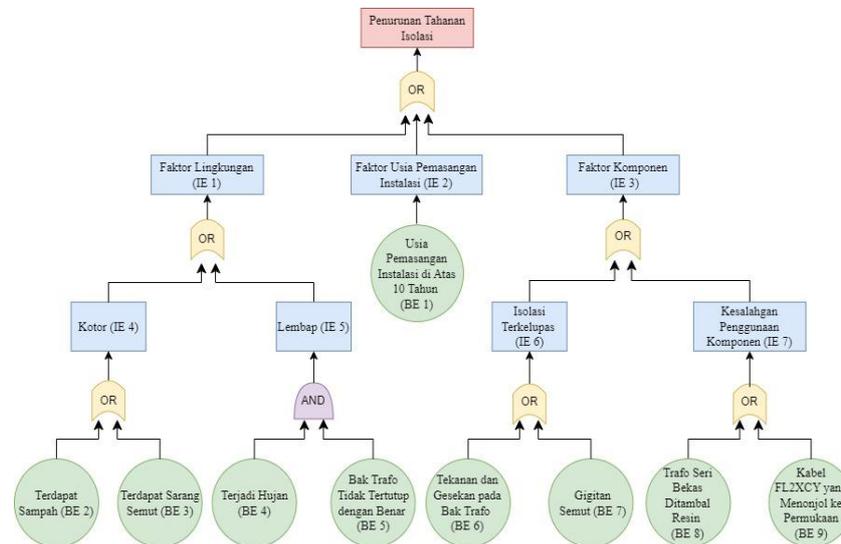
Gambar 9. Hasil Akhir Diagram FTA

- a. **Top Event : Penurunan tahanan isolasi**
OR Gate
 Disebabkan oleh Intermediate Event 1 : Faktor lingkungan, Intermediate Event 2 : Faktor usia jaringan pemasangan instalasi, ataupun Intermediate Event 3 : Faktor komponen

- b. **Intermediate Events 1 : Faktor lingkungan**
OR Gate
 Disebabkan oleh Intermediate Event 4 : Kotor ataupun Intermediate Event 5 : Lembap
- c. **Intermediate Event 2 : Faktor usia pemasangan instalasi**
 Basic Event 1 : Usia pemasangan instalasi sudah di atas 10 tahun.

- d. **Intermediate Event 3: Faktor komponen**
OR Gate
 Disebabkan oleh Intermediate Event 6 : Isolasi terkelupas ataupun Intermediate Event 7 : Kesalahan penggunaan komponen

- e. **Intermediate Event 4 : Kotor**
OR Gate
 Disebabkan oleh Basic Events 2 : Terdapat sampah ataupun Basic Event 3 : Terdapat semu
- f. **Intermediate Event 5 : Lembap**
AND Gate
 Disebabkan oleh Basic Events 4 : Terjadi hujan dan Basic Event 5 : Bak trafo tidak tertutup dengan benar

- g. **Intermediate Event 6 : Isolasi terkelupas**
OR Gate
 Disebabkan oleh Basic Events 6 : Tekanan dan gesekan pada bak trafo ataupun Basic Event 7 : Gigitan semut

- h. **Intermediate Event 7 : Kesalahan penggunaan komponen**
OR Gate
 Disebabkan oleh Basic Events 8: Trafo seri bekas yang ditambal resin ataupun Basic Event 9 : Kabel FL2XCY yang menonjol ke permukaan

- a. Cut Set 1 : Usia pemasangan instalasi yang telah melebihi 10 tahun, usia pemasangan instalasi tersebut dapat menyebabkan penurunan nilai tahanan isolasi

- b. Cut Set 2 : Jika terdapat sampah, menandakan bahwa kotornya lingkungan sekitar komponen instalasi, yang pada akhirnya dapat menyebabkan penurunan tahanan isolasi

- c. Cut Set 3 : Jika terdapat sarang semut, ini menandakan kotornya lingkungan sekitar komponen instalasi, yang pada akhirnya dapat menyebabkan penurunan tahanan isolasi

- d. Cut Set 4 : Jika bak trafo tidak ditutup dengan benar dan saat itu terjadi hujan sehingga air masuk ke dalam bak trafo, sehingga lingkungan di dalam bak trafo menjadi lembap. Kondisi ini dapat menyebabkan penurunan tahanan isolasi

- e. Cut Set 5: Jika terdapat isolasi yang terkelupas, ini dapat menyebabkan komponen menjadi rusak, sehingga dapat menyebabkan terjadinya penurunan tahanan isolasi

- f. Cut Set 6: Jika terdapat penggunaan trafo bekas yang diresin, merupakan suatu kesalahan dalam penggunaan komponen instalasi, yang pada akhirnya dapat menyebabkan penurunan nilai tahanan isolasi

- g. Cut Set 7: Jika terdapat kabel FL2XCY yang menonjol ke permukaan, merupakan kesalahan dalam pemasangan komponen instalasi, sehingga dapat berpengaruh terhadap penurunan nilai tahanan isolasi.
