Hizkia Roland
Prawyra Sitorus¹
Bartolomeus
Marulitua
Simanjorang²
Boy Dippu Tua
Simbolon³
Daniel R. Sihite⁴
Putri Lopiga Br.
Tarigan⁵

ANALISIS KEBIJAKAN PEMERINTAH TERHADAP INFRASTRUKTUR JALAN DI DUSUN VIII DESA MULIO REJO

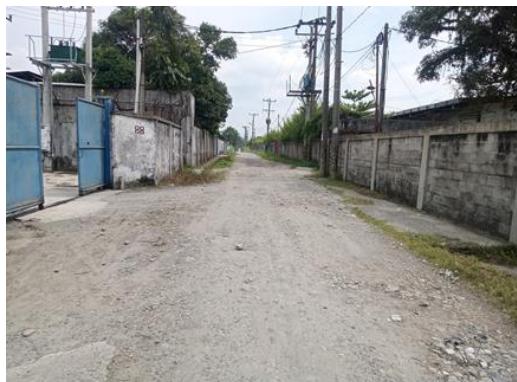
Jalan Dusun VIII Rusak Sepanjang 500 Meter

Hingga tahun 2025 ini, kondisi jalanan pada dusun VIII desa Mulio Rejo semakin rusak parah yang diakibatkan bukan hanya saja aktivitas dari angkutan muat dari pabrik sawit, akan tetapi adanya juga aktivitas angkutan muat pabrik lainnya. Tingkat keparahan dari kerusakan jalan di dusun VIII mencapai tingkat presentase sekitar 85% kerusakan dengan panjang jalan 500 meter mulai dari simpang jalan besar hingga menuju ke dalam dusun.

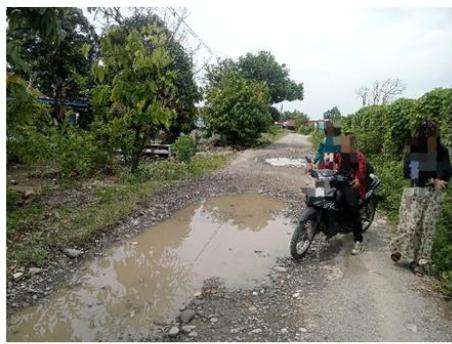
Kondisi Jalan Dusun VIII Desa Muliorejo - Februari, 2025

Hingga sampai saat ini, infrastruktur jalanan warga Dusun VIII pun masih rusak parah. Gambar disamping ini menunjukkan bahwa apa yang dikatakan warga setempat bukan hasil dari karangan dan kegelisahan mereka tentang jalanan mereka dan juga kendaraan mereka. Tim kami juga merasakan hal yang sama, kondisi jalanan setelah hujan membuat jalan banjir setinggi lutut orang dewasa dan apabila kendaraan pribadi mereka dipaksa untuk menerobos air maka kendaraan warga akan rusak akibat masuknya air melalui saluran pembuangan pada kendaraan atau knalpot.

Dari hasil temuan dilapangan pula, tim peneliti menemukan bahwasanya parit yang baru dibeton ulang juga ikur rusak yang diakibatkan dari adanya gaya dorongan jalan tersebut akibat daripada tekanan yang ditimbulkan dari angkutan muat pabrik sawit atau truk yang masuk sehingga mengakibatkan parit rusak. Bukan hanya rusak saja tetapi juga akibat dari tekanan angkutan muat tersebut, ukuran lebar parit menjadi kecil sehingga hal inilah tentu yang menyebabkan menjadi banjir.

Pemerintah Desa Mulio rejo harus segera memprioritaskan perbaikan infrastruktur jalan sebagai bentuk tanggung jawab terhadap kebutuhan masyarakat dan mendukung perkembangan ekonomi wilayah. Pihak Pabrik Kelapa Sawit wajib turut serta memperbaiki jalan yang rusak akibat aktivitas usahanya. Sebagai pelaku usaha, mereka harus bertanggung jawab terhadap dampak lingkungan yang ditimbulkan.
