Jurnal Review Pendidikan dan Pengajaran  
<http://journal.universitaspahlawan.ac.id/index.php/jrpp>  
 Volume 8 Nomor 2, 2025  
 P-2655-710X e-ISSN 2655-6022

## ANALISIS DAMPAK BANGUNAN ASPHALT MIXING PLANT TERHADAP PERALATAN NAVIGASI DI BANDAR UDARA APT PRANOTO SAMARINDA

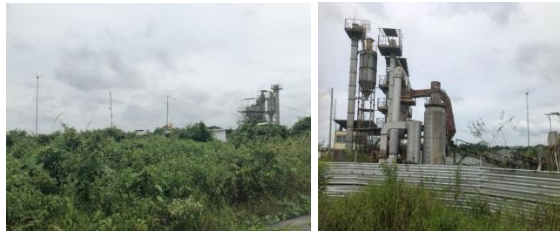
Gambar IV. 1 Antena NDB dan Cerobong AMP DAN Struktur bangunan AMP  
Sumber: 2024, Dokumentasi Peneliti

- a. Jarak
  - 1) AMP-NDB 2018 = 160,38 meter  
(masih dalam batas aman sesuai regulasi).
  - 2) AMP-NDB 2019-2024 = 28,57 meter  
(berpotensi menimbulkan gangguan serius).
- b. Ketinggian

- 1) Cerobong AMP = 16 meter
- 2) Antena NDB = 16 meter
- c. Struktur Bangunan AMP
  - 1) Bin dingin (Cold bin) = baja karbon atau baja tahan karat
  - 2) Pintu Bin dingin = baja karbon atau baja tahan karat

- 13) Tangki oli pemanas aspal = baja karbon
  - 14) Timbangan aspal = baja
  - 15) Pembangkit tenaga (Gen Set) = baja karbon
- d. Kondisi Lingkungan
  - 1) Disekitar bangunan NDB ditemukan kondisi lahan tidak rata.

- 2) Disekitar bangunan AMP ditemukan tumpukan material hasil AMP.

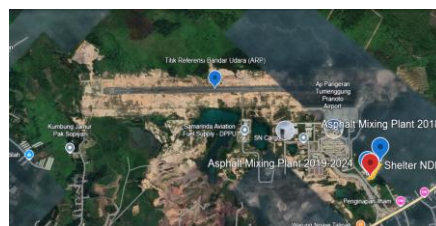
Gambar IV. 6 Titik Lokasi AMP  
Sumber: 2025, Google Earth Pro

Berdasarkan Gambar IV. 19 titik lokasi AMP yang diplotting pada Google Earth Pro kemudian koordinat disejajarkan dengan KKOP Bandara Samarinda. Ditandai pada lingkaran hijau pada Gambar IV. 20.

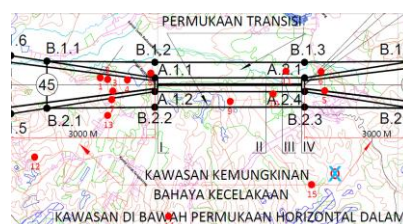
Gambar IV. 7 Titik Lokasi AMP pada KKOP  
Sumber: 2025, Lampiran KM 56 Tahun 2004

Berdasarkan Gambar IV. 20, Titik Lokasi Koordinat AMP digolongkan sesuai Jenis Kawasan Keselamatan Operasi Penerbangan.
