# Analisis Kenaikan *Temperature* pada *Turbine Guide Bearing* untuk Pemeliharaan Periodik Unit 2 PLTA Maninjau

Program Studi Teknik Mesin, Fakultas Teknik dan Perencanaan, Universitas Ekaakti

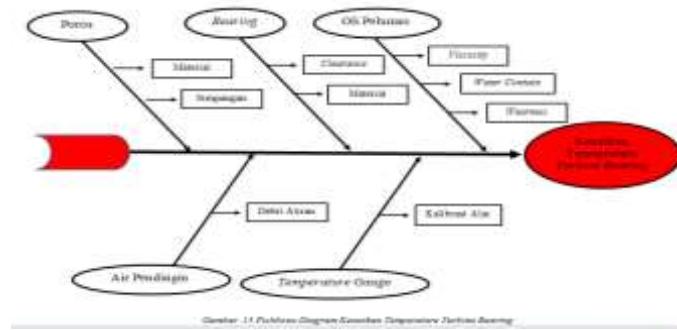
Dalam melakukan Identifikasi Masalah menggunakan metode *Fish Bone Diagram* berdasarkan Analisis Faktor Penyebab Masalah yang telah dilakukan pada Gambar 4.13 adalah metode yang digunakan untuk identifikasi akar masalah dengan menggunakan *Fish Bone Diagram* dan dijabarkan pada tabel 1 lampiran.

Adapun kondisi yang terjadi ketika dilakukannya penelitian ini adalah kenaikan temperature turbine guide bearing secara ekstrim berkisar antara  $77 - 78^{\circ}\text{C}$ , data dapat dilihat pada Tabel 14, jika dibandingkan dengan data sesudah major overhaul pada tabel 2 tentu saja terdapat perbedaan yang sangat signifikan. Berdasarkan observasi yang penulis lakukan di Lokasi penelitian, ditemukan bahwa *Turbine guide bearing* yang digunakan di Unit 2 PLTA Maninjau digunakan sebagai penyanga radial yang berjenis *Journal Bearing*.

1. Setelah melakukan *Root Cause Analysis* menggunakan metoda *Fish Bone Diagram* maka ditemukan akar masalah yang menyebabkan kenaikan *temperature turbine bearing* unit 2 PLTA Maninjau yaitu terdapat *Misalignment* yang disebabkan oleh *Clearance bearing* yang kecil.

4. Melakukan pemeliharaan periodik unit 2 PLTA Maninjau dengan mengacu pada hasil pembahasan yang telah dilakukan pada skripsi ini.
  - Poros melakukan *Major Overhaul*.
