# Analisis Faktor Penyebab Keausan Flens Roda LRT Jabodebek pada Lintasan Lengkung

**Akbar Zulkarnain<sup>1</sup>, Dimas Adi Perwira<sup>1</sup>, Dadang Sanjaya Atmaja<sup>1</sup>, Moch. Virgie Pradana Putra<sup>1</sup>, Dhina Setyo Oktaria<sup>2</sup>**

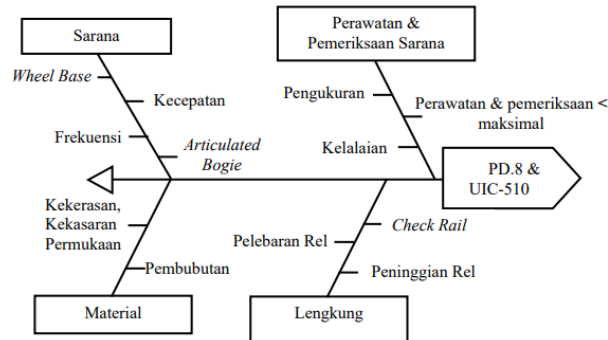
Gambar 6. Diagram *Fishbone*

Menurut hasil observasi dan wawancara yang telah dilakukan oleh peneliti mengenai keausan *flens* roda terdapat unsur-unsur yang kurang optimal. Sehingga mencari penyebab dan solusi yang dihadapi dapat diidentifikasi dengan diagram *fishbone* antar lain:

Manajemen perawatan berfungsi untuk mempelajari, mengidentifikasi, mengukur dan menganalisis serta memperbaiki fungsi operasional suatu *system* dengan mengoptimalkan umur pakai, mengurangi *probability* kerusakan dan mengurangi waktu yang rendah, sehingga akan meningkatkan ketersediaan sarana untuk operasi. Ada beberapa kelompok penyebab dalam sebuah permasalahan utama. Salah satunya perawatan dan pemeriksaan. Ini menjadi sebuah faktor penyebab dikarenakan kurang optimalnya untuk perawatan ataupun pemeriksaan. Ini dibuktikan dengan beberapa temuan tentang roda dan saat pengukuran. Di LRT Jabodebek perawatan roda khususnya *flens* kurang maksimal. Perawatan ataupun pemeriksaan ini akan dilakukan jika terdapat indikasi atau cacat roda. Sehingga perawatan ataupun pemeriksaan ini kurang efektif untuk meningkatkan umur dari roda khususnya *flens*. Oleh karena itu perawatan ataupun pemeriksaan ini bisa lebih efektif jika terjadwal untuk pengukuran *flens* dan diameter roda sekaligus pemeriksaan secara meraba atau secara visual secara detail.

Pengukuran ini juga merupakan kegiatan yang sangat penting untuk mengetahui ketebalan *flens* itu sendiri. Perawatan sarana juga memerlukan hasil pengukuran yang akurat. Pengukuran ini bisa juga salah dalam pembacaan ataupun penulisan ke dalam buku *checkseet*. Oleh karena itu didalam melaksanakan pengukuran sebaiknya dilakukan oleh 2 orang agar terhindar dari bahaya atau resiko kurang fokus saat pembacaan alat ukur ataupun saat pengukurannya.

Saat sebuah kereta api melakukan operasi, terdapat gesekan antara rel dengan roda KA. Gesekan ini akan terus berlanjut sehingga menyebabkan cacat atau keausan pada roda. Ada salah satu cacat yang asti ditemui dari logam yang bergesekan yaitu aus bagian *flens* serta diameter roda. Jika keausan ini sangat parah harus dilakukan pembubutan untuk mengembalikan bentuk profil. Aus tersebut bisa lebih cepat jika sering melewati sebuah lengkung. Lengkung yang mempunyai radius kecil dan peninggian atau pelebaran tidak sesuai standar akan menyebabkan peningkatak aus yang lebih parah. Aus ini akan membuat cacat di sebuah *flens*. Jika *flens* tersebut cacat bisa mengakibatkan anjlok di lengkung ataupun kecelakaan.

Dengan adanya serpihan gram tersebut bahwa disitu terjadi tekanan pada *flens* dan rel. Sehingga mengakibatkan *flens* tersebut aus, *flens* tersebut bisa aus juga dikarenakan tingkat kekerasan antara rel dengan roda berbeda. Itu normal karena memang roda memiliki tingkat kekerasan dibawah rel. Selain itu material yang digunakan berbeda dengan rel. Kemudian lebar *check rail* yang kurang sesuai dengan standar UIC, sehingga fungsinya kurang optimal. Selain itu faktor ukuran *wheel base* dan tipe *bogie* juga berpengaruh. Ditambah frekuensi pengoprasian yang tinggi dan peningkatan kecepatan akan berdampak pada keausannya.

Untuk menanggulangi profil yang cacat maka *flens* roda akan dibubut. Pembubutan ini akan membentuk ulang profil roda seperti baru lagi. Jika pembubutan sering dilakukan akan mengakibatkan kekerasan permukaan perlahan hilang. Hilangnya kekerasan permukaan ini akan mempercepat keausan yang lebih lagi jika sarana melewati lengkung dan untuk mengurangi hal tersebut maka perlu adanya pendinginan setelah dibubut. Sebelumnya pembubutan ini dilakukan secara kering tanpa pendingin. Selain itu perlunya dilakukan pelumasan pada *flens* roda dan rel untuk mengurangi kekasaran permukaan di lengkung

Berdasarkan analisis data, keausan *flens* roda LRT Jabodebek menyebabkan umur roda berkurang karena beberapa faktor, yaitu banyaknya lengkung radius < 150 yang belum sesuai standar, lebar rel paksa kurang optimal, dan alat ukur kurang akurat. Keausan ini dapat dikurangi dengan pelumasan pada *flens* roda dan lengkung rel, penyesuaian lengkung sesuai standar, serta perbaikan ukuran rel paksa sesuai UIC. Selain itu, alat ukur perlu dikalibrasi sebelum digunakan dan pemeriksaan

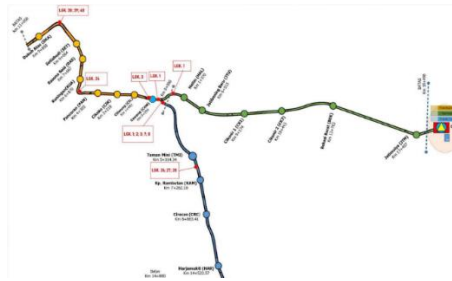
Gambar 7. Jalur LRT Jabodebek

Lengkung LRT Jabodebek sendiri cukup banyak sehingga keausan *flens* cukup tinggi. Jalur LRT Jabodebek mempunyai 3 *line* utama yaitu *line* 1 Harjamukti-Cawang, *line* 2 Dukuh Atas-Cawang, dan *line* 3 Jatimulya-Cawang. *Line* 1 mempunyai radius lengkung < 250 ada 20 lengkung, untuk *line* 2 ada 14 lengkung dan *line* 3 ada 3 lengkung. Berikut merupakan peta dari *line* LRT Jabodebek

Dari peta jalur LRT Jabodebek di atas terdapat lengkung yang lebih kecil yang mana akan semakin meningkatkan gesekan dan keausan roda terutama *flens* yang terkikis saat dipaksa melewati lengkung kecil. Lengkung ini memiliki radius < 150 sebanyak 15. Untuk mengurangi keausan tersebut perlunya pelumasan pada bagian lengkung ataupun *flens*. Pelumasan di *flens* ini bisa menggunakan metode fluida ataupun metode *stick*.

Dari data yang diperoleh terdapat lengkung yang kecil yang kurang optimal sehingga perlu disesuaikan dengan Peraturan Menteri No. 60 tahun 2012 yang berlaku. Saat ini di dapat nilai untuk jari-jari lengkung yaitu 87m dengan pelebaran yaitu 10mm. Sedangkan untuk nilai peninggian rel bagian dalam untuk mengimbangi gaya sentrifugal didapat dengan menggunakan rumus sebagai berikut.

Selain ketinggian dan pelebaran rel di lengkung terdapat juga *check rail* / rel paksa yang mana harus ada di sebuah lengkung untuk mengantisipasi kejadian yang tidak diinginkan. Kondisi saat ini rel paksa yang ada di LRT Jabodebek kurang efektif / tidak bekerja secara maksimal yaitu jarak 85mm untuk jari-jari  $125 > R \geq 100$ . Sedangkan menurut standar UIC Code 710 R tentang jarak antara rel dan rel paksa. Jika rel diletakkan dengan rel paksa, pada tikungan, jarak antara rel dan rel paksa tidak boleh kurang dari berikut ini.

Dari tabel 2. bisa dilihat bahwa terdapat beberapa selisih angka yang cukup jauh. Yang mana untuk saat ini keseluruhan jarak di lengkung LRT Jabodebek di angka 85 mm, sedangkan menurut UIC Code 710 R mempunyai selisih angka 5 setiap penurunan jari-jari.
