ANALISA KEGAGALAN *CONNECTING ROD* MOBIL AVANZA VELOZ SERI MESIN K3-MC66021**⁽¹⁾Sunaryo, ⁽²⁾Indra hasan, ⁽³⁾Muhammad Iswahyudi**^{1,3}Program Sarjana Teknik Mesin, Fakultas Teknik, Universitas Muhammadiyah Riau²Program diploma tiga Mesin Otomotif, Fakultas Teknik, Universitas Muhammadiyah Riau

The incident on the piston rod that experienced material failure occurred in the avanza 1500cc car. in the use of the car is not yet up to 1 year of use, the car was purchased in October 2015 and in April 2016 has been damaged in the area of the combustion chamber including connecting rod that experienced at the near end of the bing end, caused by many factors, it is necessary to test on the connecting rod to get the cause of the failure that occurred. Analyzes the failure of the connecting rod components by means of hardness testing, metalorgraphy testing and chemical composition testing. connecting rod analyzed is connecting rod car avanza veloz 1500CC. with material from the connecting rod is AISI 4340. from the results of hardness testing obtained an average hardness value of 125.9 VHN. As for the standard of violence on AISI 4340 the minimum value of violence that must be met is 228 VHN

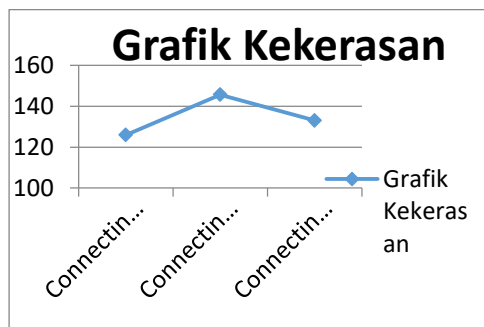
Gambar 2. Grafik Nilai Kekerasan Connecting Rod

Berdasarkan dari pengujian *vickers*, bahwa nilai rata-rata kekerasan pada Connecting Rod adalah 134.8 VHN. Sementara untuk standar kekerasan pada Connecting Rod dengan minimal nilai kekerasan yang harus dipenuhi adalah 228 VHN. Pada pengujian kekerasan yang telah dilakukan dengan jenis *Vickers* maka dapat dibandingkan bahwa nilai kekerasan yang diperoleh pada connecting rod pertama dan connecting rod pembanding yakni selisih nilai kekerasan tidak terlalu jauh dengan nilai kekerasan connecting rod (5) pertama 125,9 VHN, connecting kedua 145,6 VHN dan connecting rod ketiga 133 VHN. Tentu saja nilai tersebut jauh dari nilai ditetapkan, sementara untuk standard kekerasan pada connecting rod dengan AISI 4340 minimal nilai kekerasan yang harus dipenuhi adalah 228 VHN.

Dilihat dari hasil pengujian didapat nilai kekerasan pada titik pertama, kedua dan ketiga pada connecting rod yang berbeda didapatkan nilai beragam untuk titik pertama sebesar 156,140,128 VHN. Pada titik kedua 137,138,134 VHN. Dan titik ketiga 84.7, 159, 137 VHN. Dimana nilai kekerasan yang di peroleh antara titik pengujian dan nilai kekerasan yang harus di penuhi tidak sesuai. Sehingga dapat dianalisa semakin kecil nilai maka kekerasan yang ada pada material akan berkurang, sedangkan nilai kekerasan yang besar akan semakin kerasnya kekuatan sebuah material.

Ketika connecting rod pada proses pembakaran temperatur nya mencapai 300°C temperatur yang dihasilkan didalam ruang bakar akan mempengaruhi komponen, dimana pada temperatur tersebut fasa ferrit mulai terbentuk,sehingga kekerasan yang ada pada material tidak tinggi (3).

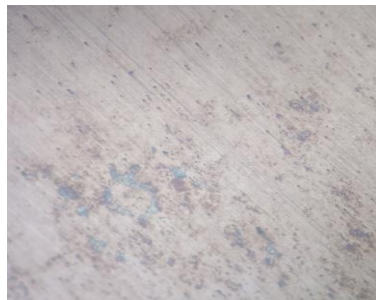
Gambar 3 Struktur mikro dengan pembesaran 5x

Darigambar diatas pada pembesaran 5x terlihat terdapatnya bintang - bintang putih yang menandakan fasa ferrit (berwarna terang) terjadi pada temperatur 400°C dengan kelarutan karbon 0,8%, dengan fasa pearlit (berwarna gelap) terbentuk pada temperatur dibawah 723°C -900°C bersamaan dengan fasa ferrit.

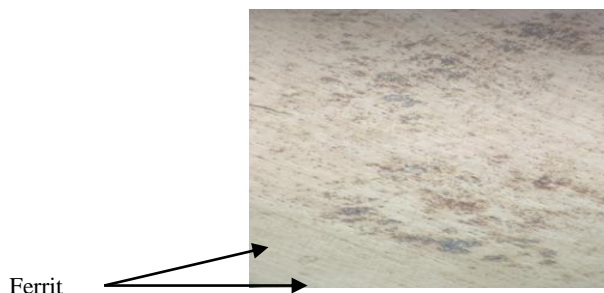
Gambar 4 Struktur mikro dengan pembesaran 10x

Pada gambar dengan pembesaran 10x. batas butir pada permukaan terlihat jelas fasa ferrit dan perlit dengan diketahuinya fasa perlit (berwarna gelap) (4) dan sisa nya fasa ferrit yang (berwarna terang) hampir disetiap tempat. Fasa ferrit terjadi pada temperatur 400°C dengan kelarutan karbon 0,008% .

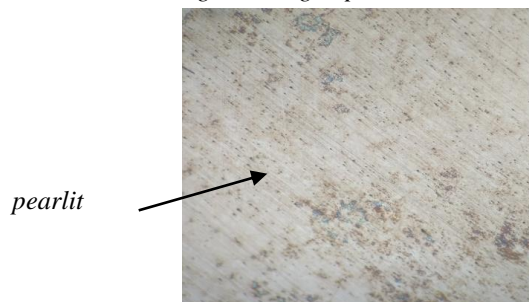
Gambar 5. Struktur mikro dengan pembesaran 20x

Pada gambar 5 dengan pembesaran 20x terlihat batas connecting rod dengan pembesaran normal.

butir pada fasa perlit (berwarna gelap) nampak jelas pada satu tempat terbentuk pada temperatur dibawah 723°C sampai 300°C dengan kadar karbon sebesar 0,8%. Sedangkan pada fasa ferrit (berwarna terang) masih terlihat dominan pada setiap tempat permukaan dengan hitam untuk kelarutan karbon 0,008%.

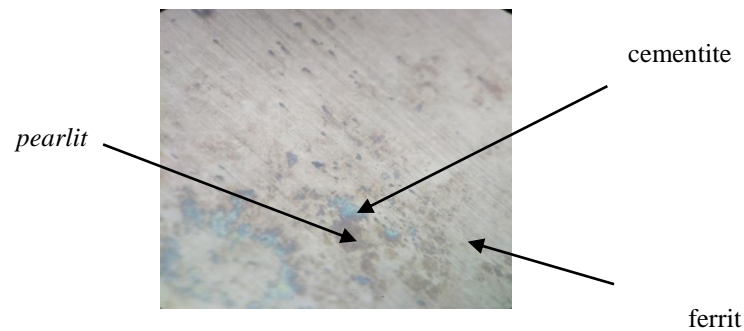
Gambar 6. Struktur mikro dengan pembesaran 50x

Pada gambar diatas pada pembesaran 50x. batas butir pada permukaan semakin jelas pada fasa ferrit dan fasa peralit. Untuk fasa perlit (berwarna gelap) daerah permukaan semakin jelas terlihat dan untuk ferrit (berwarna terang) tetap masih mendominasi pada setiap sisi permukaan untuk kelarutan kadar karbon pada ferrit sebesar 0,008% pada temperatur 723°C

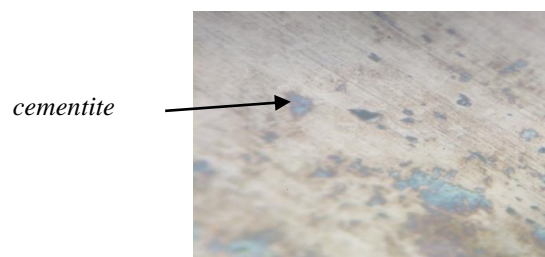
Gambar 7. Struktur mikro dengan pembesaran 100X

Dari pengamatan struktur mikro, dapat dilihat bahwa Connecting Rod memiliki fasa beragam mulai dari ferrit, cementite, dan pearlite semakin jelas pada pembesaran 100X. Terlihat bercak putih yang menandakan keberadaan ferrit (berwarna terang) pada struktur mikro tersebut, pada gambar makin terlihat pearlit yang (berwarna gelap) kehitaman, dan yang berwarna putih untuk cementite. terdapat juga fasa α 1 yang mengintsi dan tumbuh terjadi pada temperatur 723°C dengan kandungan karbon 0.50%. Batas butir menjadi terlihat didominasi oleh fasa ferrit, pearlit dan sedikit cementite..sehingga dapat diasumsikan bahwa material *Connecting Rod* bersifat ulet keras tapi rapuh dan kuat. menyebabkan komponen mengalami patah 2 bagian berbeda.
