UJI KEBOCORAN PAPARAN RADIASI PADA RUANG PEMERIKSAAN SINAR-X DI INSTALASI RADIOLOGI RUMAH SAKIT PKU BANTUL

Dea Ananda^{1*}, Sofie Nornalita Dewi², Asih Puji Utami³

Program Studi Radiologi Program Diploma Tiga, Universitas 'Aisyiyah Yogyakarta, Indonesia^{1,2,3}

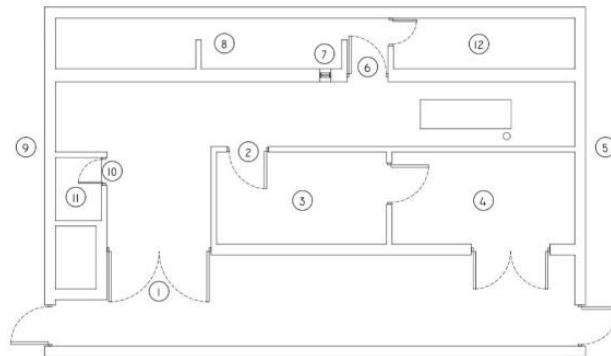
Gambar 4. Denah Area Pengukuran Paparan Radiasi Rumah Sakit PKU Bantul

Berdasarkan tabel 1, nilai paparan radiasi tertinggi yang terukur terdapat pada area 10 dan area 11 yaitu balik pintu WC dan balik tembok WC dengan paparan radiasi sebesar 189,2 $\mu\text{Sv/h}$. Nilai paparan radiasi terendah yang terukur terdapat pada area 1, area 5, area 6, area 9, dan area 12 yaitu depan pintu ruang pemeriksaan, balik tembok sisi kanan ruang pemeriksaan

sinar-X, balik pintu ruang operator, balik tembok sisi kiri ruang pemeriksaan sinar-X, dan balik tembok ruang CR dengan paparan radiasi sebesar 0 $\mu\text{Sv/h}$.

Berdasarkan tabel 2, diketahui bahwa hasil pengujian paparan radiasi adalah sebagai berikut. Area 1,2,3,4,5,6,9, dan 12 memiliki nilai paparan kurang dari 0,11 $\mu\text{Sv/h}$, pada area 10 dan 11 melampaui 0,11 $\mu\text{Sv/h}$ (nilai standar keamanan paparan radiasi bagi masyarakat umum). Sedangkan area 7 dan 8 memiliki nilai paparan radiasi dibawah 2,28 $\mu\text{Sv/h}$ tetapi diatas 0,11 $\mu\text{Sv/h}$. Area 10 dan 11 memiliki nilai paparan radiasi yang paling tinggi yaitu 189,2 $\mu\text{Sv/h}$.

Berdasarkan hasil pengujian diketahui bahwa area yang dikategorikan aman bagi pekerja radiasi yaitu area 1,2,3,4,5,6,7,8,9, dan 12 memiliki nilai paparan radiasi yang memenuhi standar keamanan paparan radiasi yang telah ditetapkan, hal ini terjadi karena dinding ruangan memiliki ketebalan yaitu 30 cm dan dengan menggunakan bata merah yang setara dengan 2 mm timah hitam (Pb) serta pintu pada ruangan tersebut dilapis oleh timah hitam dengan ketebalan 2 mm dan tebal kaca Pb yaitu 2 cm. Akan tetapi pada area 10 dan 11 telah melampaui nilai standar keamanan paparan radiasi bagi pekerja radiasi yang telah ditetapkan oleh Peraturan Kepala Badan Pengawas Tenaga Nuklir No. 5 Tahun 2016. Hal ini terjadi karena area yang merupakan WC pada ruang pemeriksaan sinar-X tersebut memiliki pintu yang tidak dilapis oleh timbal sehingga paparan radiasi dapat menembus pintu tanpa adanya pelindung. Area yang dikategorikan aman bagi masyarakat umum yaitu area 1,2,3,4,5,6,9, dan 12

sedangkan pada area 10 dan 11 melampaui nilai standar keamanan paparan radiasi bagi masyarakat umum yang telah ditetapkan oleh Peraturan Kepala Badan Pengawas Tenaga Nuklir No. 5 Tahun 2016. Area 7 dan 8 melampaui nilai standar keamanan paparan radiasi bagi masyarakat umum tetapi area tersebut merupakan area pekerja radiasi sehingga perlu dipastikan pada ruangan tersebut tidak boleh dilalui atau ditempati oleh masyarakat umum ketika pemeriksaan sedang berlangsung. Ketebalan penghalang atau perisai mempengaruhi tingkat paparan radiasi yang diterima, semakin tebal penghalang atau perisai tersebut, maka semakin rendah paparan radiasi yang diterima (Tunggadewi *et al.*, 2021). Konstruksi dinding menggunakan bata merah dengan ketebalan 25 cm dan kerapatan jenis 2,2 g/cm³ atau beton dengan ketebalan 20 cm atau setara dengan 2 mm timah hitam (Pb), sehingga tingkat radiasi di sekitar ruangan pesawat sinar-X tidak melampaui Nilai Batas Dosis 1 mSv pertahun (Menteri Kesehatan Republik Indonesia, 2020).

Berdasarkan hal di atas, penulis berpendapat bahwa ruang pemeriksaan sinar-X di instalasi radiologi rumah sakit PKU Bantul dapat dikategorikan aman, namun perlu diperhatikan bahwa sebaiknya WC yang ada di ruang pemeriksaan ditutup secara permanen dan dilengkapi dengan tanda peringatan agar tidak digunakan selama pemeriksaan berlangsung, atau dilakukan perbaikan dengan memasang pelindung pada WC tersebut. desain ruang berpengaruh terhadap nilai paparan radiasi yang diterima petugas radiasi dan masyarakat umum sehingga perlu diperhatikan bahwa ruang pemeriksaan sinar-X harus dibangun sesuai dengan peraturan yang telah ditetapkan oleh Kepala Badan Pengawas Tenaga Nuklir dan Menteri Kesehatan Republik Indonesia.

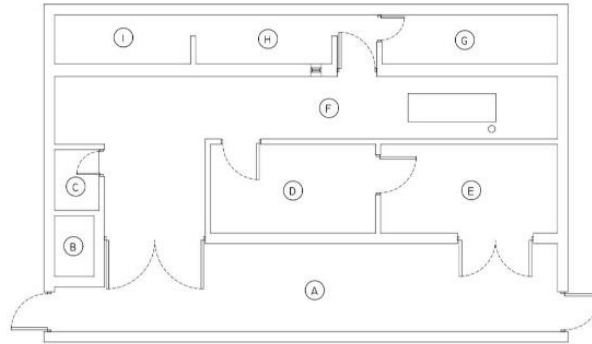
Gambar 5. Denah ruang Pemeriksaan Sinar-X Rumah Sakit PKU Bantul

- A. Ruang tunggu: lebar 3 m.
- B. WC luar: lebar 2 m.
- C. WC dalam: lebar 2 m, ketebalan dinding 30 cm, menggunakan bata merah yang setara dengan 2 mm Pb, pintu tidak di lapisis timbal.

- D. Ruang admin: lebar 3 m, ketebalan dinding 30 cm, menggunakan bata merah yang setara dengan 2 mm Pb, pintu Pb tebal 2 mm.
- E. Ruang OPG: lebar 3 m, ketebalan dinding 30 cm, menggunakan bata merah yang setara dengan 2 mm Pb.

- F. Ruang pemeriksaan: ukuran $8\text{ m} \times 4\text{ m} \times 6\text{ m}$, ketebalan dinding 30 cm, menggunakan bata merah yang setara dengan 2 mm Pb.

- G. Ruang CR: lebar 2 m, ketebalan dinding 30 cm, menggunakan bata merah yang setara dengan 2 mm Pb.
- H. Ruang operator: lebar 2 m, ketebalan dinding 30 cm, menggunakan bata merah yang setara dengan 2 mm Pb menggunakan bata merah yang setara dengan 2 mm Pb, tebal kaca Pb 2 cm ($43,4\text{ cm} \times 33\text{ cm}$).

- I. Ruang petugas: lebar 3 m, ketebalan dinding 30 cm, menggunakan bata merah yang setara dengan 2 mm Pb.

Data hasil observasi yang telah dilakukan pada ruang pemeriksaan radiologi di Rumah Sakit PKU Bantul menunjukkan bahwa standar ruang radiologi terpenuhi yaitu ukuran ruangan 8 m \times 4 m \times 6 m, ketebalan dinding ruangan yaitu 30 cm dengan menggunakan bata merah yang setara dengan 2 mm Pb, dan pintu ruangan dilapisi Pb setebal 2 mm. Hal tersebut sesuai dengan Peraturan Kepala Badan Pengawas Tenaga Nuklir No. 8 Tahun 2011 tentang Keselamatan Radiasi Pada Penggunaan Pesawat Sinar-X dalam Radiologi Diagnostik dan Intervensional, ukuran minimum ruangan pemeriksaan sinar-X pesawat konvensional tanpa *fluoroscopy* adalah 4 m \times 3 m \times 2,8 m. Standar ruang pemeriksaan sinar X menurut Permenkes No. 24 Tahun 2020, konstruksi dinding menggunakan bata merah dengan ketebalan 25 cm atau setara dengan 2 mm Pb sehingga tingkat radiasi di sekitar ruangan pesawat sinar-X tidak melampaui Nilai Batas Dosis 1 mSv pertahun.
