PENGUJIAN *LEAD APRON* DENGAN MENGGUNAKAN METODE RADIOGRAFI DI INSTALASI RADIOLOGI RSUD dr. SOEDONO MADIUN

Krishna Widya Spica^{1*}, Muhamad Fa'ik², Ike Ade Nur Liscyaningsih³

Universitas 'Aisyiyah Yogyakarta^{1,2,3}

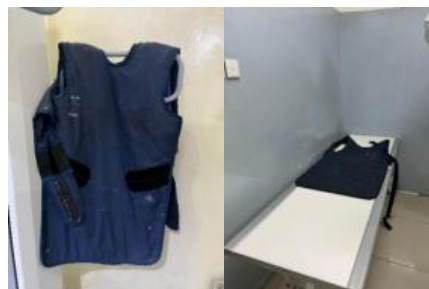
Gambar 1. (a) Penyimpanan *Lead apron* digantung (b) Penyimpanan *Lead apron* di Meja Datar

Berdasarkan observasi penulis, Instalasi Radiologi RSUD dr. Soedono Madiun melakukan penyimpanan alat pelindung radiasi *lead apron* menggunakan dua model, yakni disimpan melalui cara digantung di tabir kecil serta di letakkan di lemari yang datar. Terdapat sejumlah *lead apron* yang menyimpannya dengan cara diletakkan begitu saja di atas meja, ada pula beberapa yang digantung di tabir kecil, serta beberapa disimpan diletakkan di lemari secara horisontal. Hal ini sejalan dengan perkataan informan yaitu: "...Untuk penyimpanan *lead apron* di RSUD dr. Soedono Madiun tidak ada penyimpanan khusus karena kita tidak punya tempat khusus untuk penyimpanan *lead apron*. *Lead apron* di RSUD dr. Soedono Madiun disimpan dengan cara digantung dan diletakkan di lemari yang datar..." (Fisikawan Medis).

Melalui kedua penyimpanan tersebut, tidak keseluruhan *lead apron* terus serta pernah dipergunakan dalam pemeriksaan. Dua model penyimpanan itu dilakukan dengan menumpukkan alat pelindung radiasi satu sama lain.

Menurut penulis penyimpanan *lead apron* yang baik dan benar dapat dilakukan dengan menyediakan fasilitas berupa rak yang didesain khusus untuk menyimpan *lead apron* . Rak yang digunakan untuk menyimpan *lead apron* harus dirancang dengan baik agar bisa menampung *lead apron* dengan aman dan efektif. Selain itu, rak penyimpanan juga harus mudah diakses dan ditempatkan di tempat yang strategis agar dapat memudahkan tenaga medis dalam mengambil dan menyimpan *lead apron*. Perawatan *lead apron* juga harus dilakukan secara rutin. *Lead apron* harus diperiksa secara rutin untuk memeriksa bahwasanya tidak terjadi kerusakan pada bahan. Bila ditemukan ada yang rusak pada bahan, segera lakukan perbaikan atau penggantian *lead apron* yang rusak. Hal ini dilakukan agar *lead apron* bisa digunakan dengan baik serta memberi perlindungan tubuh dari paparan radiasi yang membahayakan.

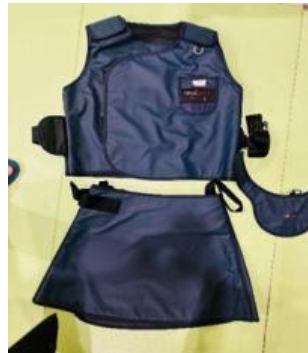
Gambar 4. Kondisi Fisik Lead apron 1

Sesuai dengan hasil pengecekan kondisi fisik *lead apron* 1 yang berada di RSUD dr. Soedono Madiun, peletakkanya diletakkan secara horisontal di atas meja, secara umum tampak memiliki kondisi baik. Tidak tampak ada kerusakan eksternal *lead apron*.

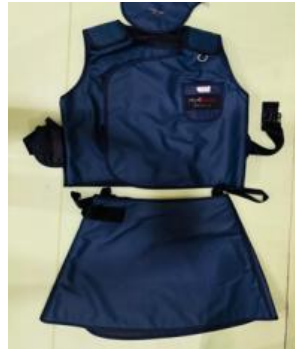
Gambar 5. Kondisi Fisik *Lead apron 2*

Sesuai dengan pengecekan kondisi fisik yang sudah dilakukan pada lead apron 2 yang berada di RSUD dr. Soedono Madiun, peletakkanya diletakkan secara horisontal di atas meja, secara umum tampak mempunyai kondisi baik. Tidak terlihat ada noda di kain pembungkus *lead apron*, sesudah disentuh menggunakan tangan tidak ada lipatan di *lead apron*.

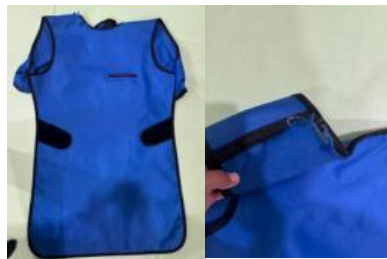
Gambar 7. Kondisi Fisik *Lead apron 4*

Sesuai dengan pengecekan kondisi fisik pada *lead apron 4* yang berada di RSUD dr. Soedono Madiun, peletakkanya diletakkan secara horisontal di atas meja, secara umum tidak tampak mempunyai kondisi yang baik. Terlihat ada sobekan di kain pembungkus *lead apron* di sebelah kanan atas, sesudah diraba dengan tangan ada lipatan di *lead apron*.

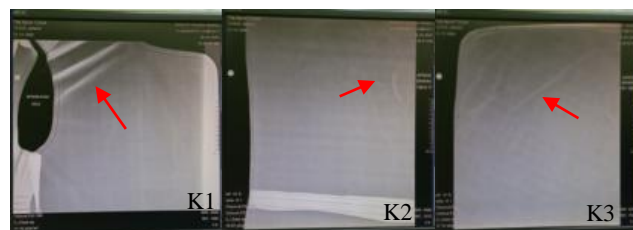
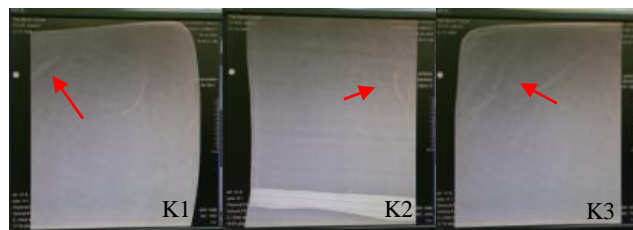
Gambar 9. (a) Hasil Interpretasi Uji Kebocoran *Lead apron* 1 Atas (b) Hasil Interpretasi Uji Kebocoran *Lead apron* 1 Bawah

Hasil uji radiograf *lead apron* 1 tidak ada lubang di bagian atas dan bawah melainkan ada lipatan atau lekukan kecil yang ada di bagian atas serta bawah.

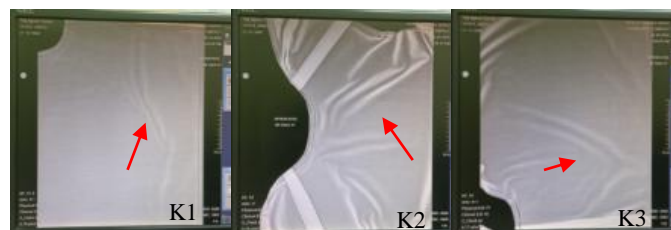
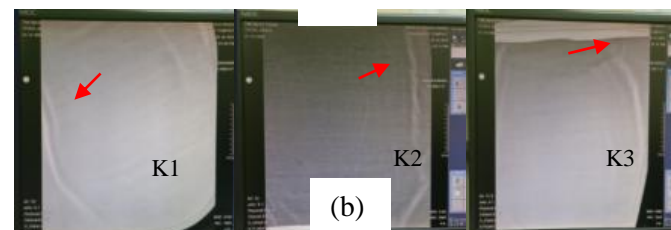
Gambar 10. (a) Hasil Interpretasi Uji Kebocoran *Lead apron* 2 Atas (b) Hasil Interpretasi Uji Kebocoran *Lead apron* 2 Bawah

Hasil uji radiograf *lead apron* 2 tidak ada lubang di bagian atas dan bawah melainkan ada sedikit lipatan atau lekukan kecil yang ada di bagian atas serta bawah.

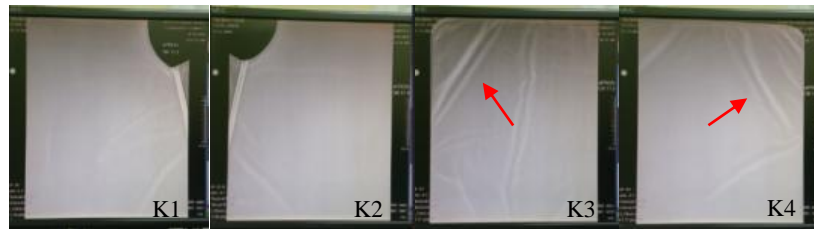
Gambar 11. Hasil Interpretasi Uji Kebocoran Led Apron 3

Hasil uji radiograf *lead apron* 3 ada lekukan atau lipatan kecil yang ada di bagian kanan bawah serta kiri bawah. Sedangkan untuk *lead apron* 3 terdapat lipatan atau lekukan yang menandakan terjadinya kerusakan signifikan.

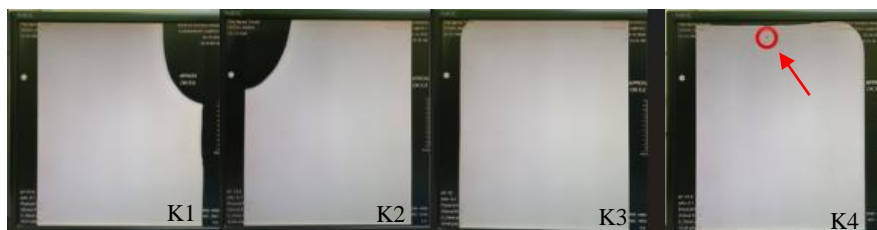
Gambar 12. Hasil Interpretasi Uji Kebocoran Lead apron 4

Hasil uji radiograf *lead apron* 4 tidak ada lekukan atau lipatan tetapi terdapat lubang yang berukuran 3 mm pada daerah nonvital yang berada di kuadran kanan bawah yang ditandai dengan lingkaran merah. Sedangkan untuk *lead apron* 4 tidak terdapat lipatan atau lekukan tetapi terdapat lubang di daerah nonvital yang tidak melebihi kriteria layak digunakan sebagai alat proteksi.

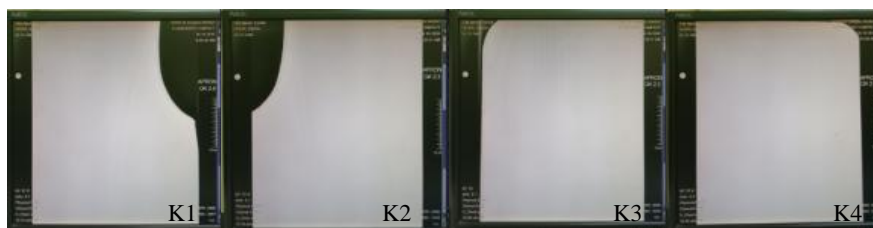
Gambar 13. Hasil Interpretasi Uji Kebocoran Lead apron 5

Hasil penilaian radiograf *lead apron* 5 tidak ada lubang maupun lipatan atau lekukan yang ada di keseluruhan apron.
