TINJAUAN KONDISI SALURAN PRIMER DI KECAMATAN BANGKINANG KOTA

Hanantatur Adeswastoto

Program Studi Teknik Sipil, Fakultas Teknik, Universitas Pahlawan Tuanku Tambusai

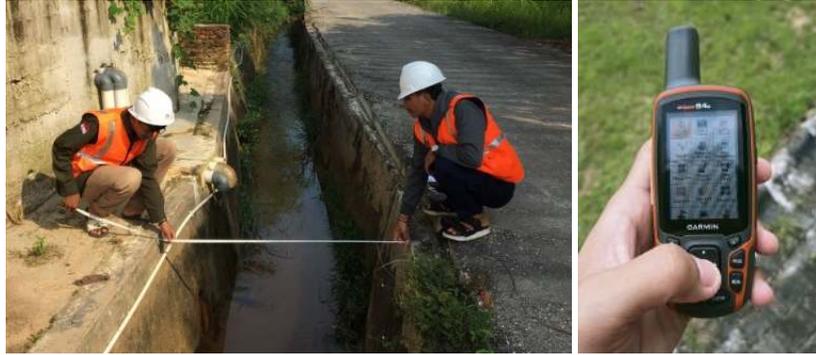
Gambar 3. Proses Pengukuran dan *Tracking* Panjang Saluran

Untuk data primer pengambilan data yang diperlukan berupa pengukuran panjang saluran, lebar saluran, kedalaman saluran, pada saluran drainase dan mengumpulkan data *tracking* beserta titik koordinat saluran di Kec. Bangkinang Kota dengan menggunakan meteran dan juga GPS.

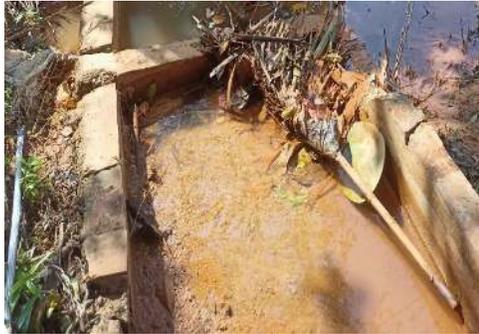
Gambar 4. Sedimen Tanah Dan Pasir

Dari setiap saluran yang ada di kecamatan bangkinang kota, banyak saluran yang mengalami pendangkalan akibat banyaknya sedimen tanah dan pasir yang menumpuk, dari total keseluruhan panjang saluran Panjang yang tersedimentasi sepanjang 856m, dan dapat dilihat pada gambar 4 berikut:

1. Untuk mencegah munculnya genangan pada saluran, maka perlu dilakukan normalisasi pada saluran yang ada secara rutin dan berkelanjutan.
2. Perlunya perbaikan pada dinding saluran yang mengalami kerusakan, seperti, Retak dan runtuh agar fungsi saluran tidak terganggu dan dapat berfungsi dengan baik.
3. Diperlukan penyuluhan dari pihak terkait ke masyarakat untuk menjaga dan tidak merubah fungsi utama seperti membendung saluran dengan sengaja hanya untuk kepentingan pribadi semata
4. Pada beberapa saluran yang tertutup perlu dilakukan pengecekan disetiap periode tertentu.

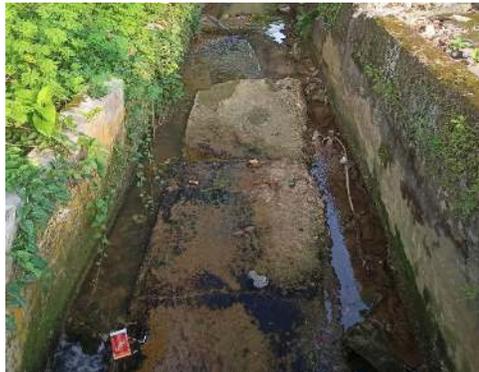
Gambar 5. Dinding Saluran Roboh

Dinding saluran primer yang ada di Kecamatan Bangkinang kota, banyak yang mengalami kerusakan pada dinding saluran, yang mana dinding mengalami roboh sehingga menutup atau menghambat aliran saluran, panjang kerusakan yang mengalami roboh sepanjang 327 m, dari semua panjang keseluruhan saluran yang ada, dapat dilihat pada gambar 5 berikut:

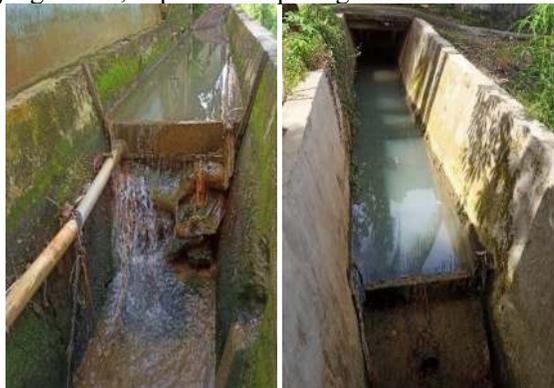
Gambar 6. Saluran Alih Fungsi

Pada saluran 3 terdapat saluran yang mengalami alih fungsi yang mana saluran dibendung oleh oknum masyarakat untuk kepentingan pribadi, yang mana panjang saluran yang terdampak oleh saluran alih fungsi tersebut sepanjang 329 m, dapat dilihat pada gambar 6 berikut:

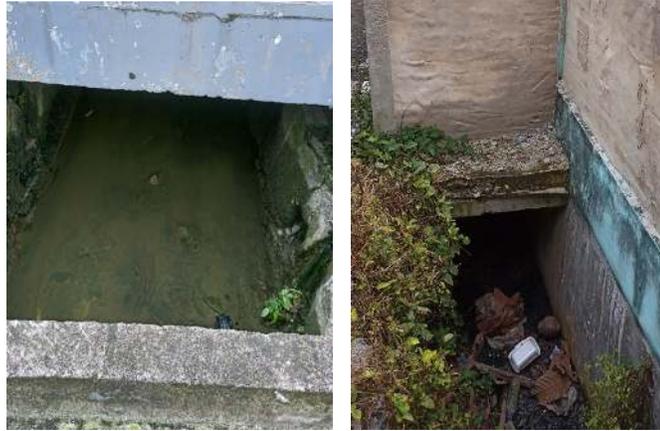
Gambar 7. Saluran Tertutup Bangunan

Pada saluran sungai petai I, sungai petai II dan saluran 6 ada yang tertutup oleh bangunan rumah, dan gedung sekolah, yang saluran terutup oleh bangunan ini sepanjang 158 m, dan dapat dilihat pada gambar 7 berikut:

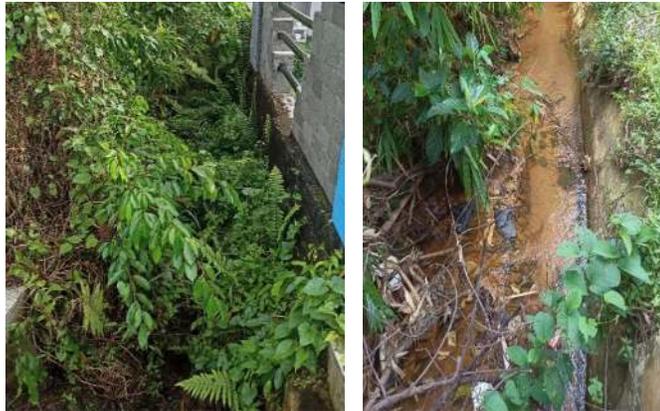
Gambar 8. Saluran Tertutup Rumput Liar

Saluran primer yang ada dikecamatan bangkinang kota banyak yang tertutup rumput liar, yang mana dapat menghambat aliran saluran, panjang saluran yang tertutup rumput liar sepanjang 703 m dan dapat dilihat pada gambar 8 berikut:

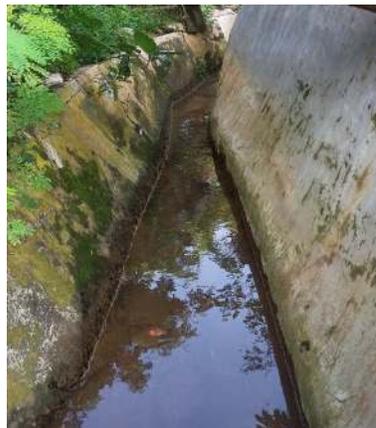
Gambar 9. Penyempitan Saluran

Pada saluran sungai petai III, terdapat penyempitan dinding saluran yang mana penyempitan sepanjang 25 m, seperti yang terlihat pada gambar 9 berikut:

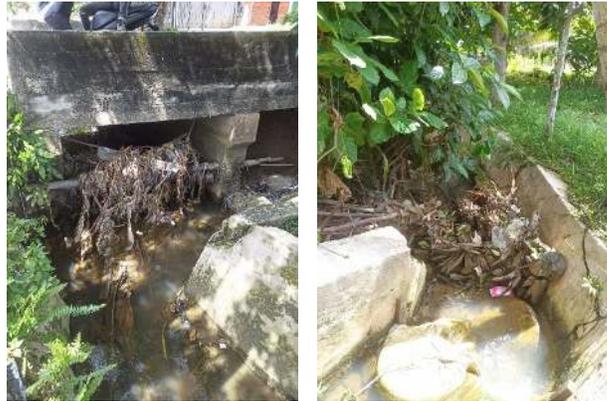
Gambar 10. Titik Tumpuk Sampah

Dari keseluruhan saluran primer yang ada, terdapat 29 titik sampah yang tertumpuk yang mana dapat menghambat aliran saluran, dapat dilihat pada gambar 10 berikut:
