Jurnal Review Pendidikan dan Pengajaran
<http://journal.universitaspahlawan.ac.id/index.php/jrpp>
 Volume 8 Nomor 1, 2025
 P-2655-710X e-ISSN 2655-6022

PROSEDUR PERBAIKAN MODUL TRANSMITTER CONTROL ASSEMBLY (TCA) GLIDE PATH MERK NORMAC DI PERUM LPPNPI CABANG YOGYAKARTA

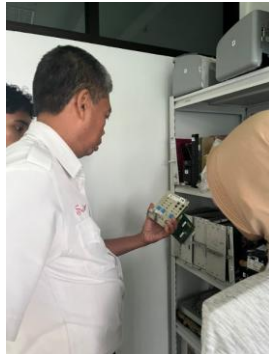
1. Langkah pertama, teknisi bersama peneliti mencari spare modul TCA yang sesuai di ruangan sparepart modul kemudian kembali lagi ke shelter Glide Path.

2. Kemudian peralatan Glide Path dimatikan dan modul TCA (Transmitter Control Assembly) dilepas dari rak kabinet

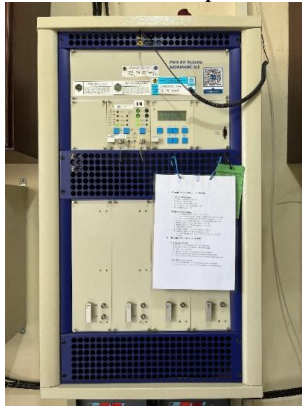
4. Setelah konfigurasi jumper U6 terpasang di modul TCA baru (1218B) teknisi dan peneliti memasang modul TCA pada rak kabinet Glide Path untuk melakukan uji coba
5. Peralatan Glide Path dihidupkan kembali kemudian teknisi dan peneliti melakukan uji coba pada peralatan Glide Path dengan melihat lampu indikator, melakukan changeover, dan melihat parameter dari transmitter 1 dan transmitter 2

6. Peneliti dan penulis mengupload hasil settingan kalibrasi terakhir pada peralatan Glide Path untuk menyamakan parameter Glide Path sebelumnya.

7. Setelah melakukan uji coba, teknisi melakukan konfirmasi ke ATC bahwa peralatan Glide Path sudah beroperasi secara normal
