# Analisis Kenaikan *Temperature* pada *Turbine Guide Bearing* untuk Pemeliharaan Periodik Unit 2 PLTA Maninjau

Program Studi Teknik Mesin, Fakultas Teknik dan Perencanaan, Universitas Ekaakti

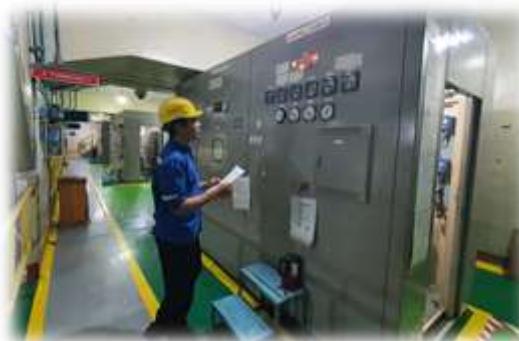
Gambar 3: Pengambilan Data Temperature Bearing Unit 2 PLTA Maninjau

Pada Tabel 1 dan 2 dibawah ini menunjukkan data temperatur bearing pada *performance test* yang dilakukan sebelum *Major Overhaul* di tahun 2020. Sedangkan Tabel 2 menunjukkan data temperatur bearing pada *performance test* yang dilakukan sesudah *Major Overhaul* di tahun 2020.

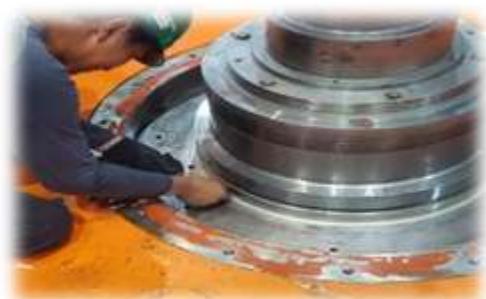
Gambar 4: Pengambilan Data Clearance Unit 2 PLTA Maninjau

Tabel. 3 Data Clearance Upper Bearing (Sebelum) Major Overhaul Unit 2 PLTA Maninjau

Tabel. 4 Data Clearance Upper Bearing (Sesudah) Major Overhaul Unit 2 PLTA Maninjau

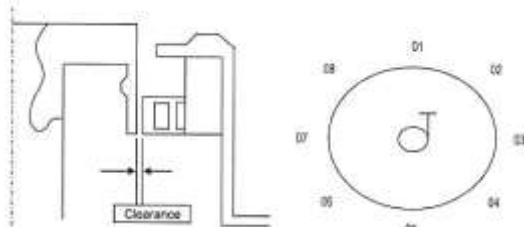
Gambar 5: Posisi Clearance Lower Bearing

Tabel. 5 Data Clearance Lower Bearing (Sebelum) Major Overhaul Unit 2 PLTA Maninjau

Tabel. 6 Data Clearance Lower Bearing (Sesudah) Major Overhaul Unit 2 PLTA Maninjau

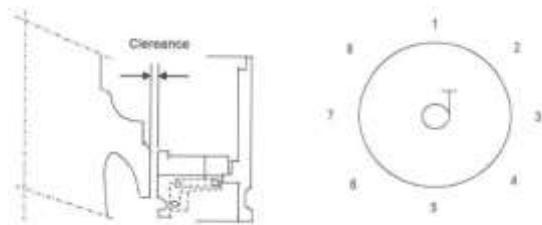
Gambar 6 Posisi Clearance Turbin Bearing

Hasil analisa penyebab terjadinya kenaikan temperatur pada turbine guide bearing unit 2 PLTA maninjau adalah terjadi kenaikan temperature *turbine guide bearing* secara ekstrim berkisar antara  $77 - 78^{\circ}\text{C}$ , data dapat dilihat pada Tabel 14. *Turbine guide bearing* yang digunakan di Unit 2 PLTA Maninjau digunakan sebagai penyangga radial yang berjenis *journal bearing*.

Tabel 7 Data Clearance Turbin Bearing (Sebelum) Major Overhaul Unit 2 PLTA Maninjau

Tabel 8 Data Clearance Turbin Bearing (Setelah) Major Overhaul Unit 2 PLTA Maninjau

Tabel 9 Data Clearance Turbine Bearing Setelah Ditemukan Kenaikan Temperature Unit 2 PLTA Maninjau

1. Setelah melakukan *Root Cause Analysis* menggunakan metoda *Fish Bone Diagram* maka ditemukan akar masalah yang menyebabkan kenaikan *temperature turbine bearing* unit 2 PLTA Maninjau yaitu terdapat *Misalignment* yang disebabkan oleh *Clearance bearing* yang kecil.

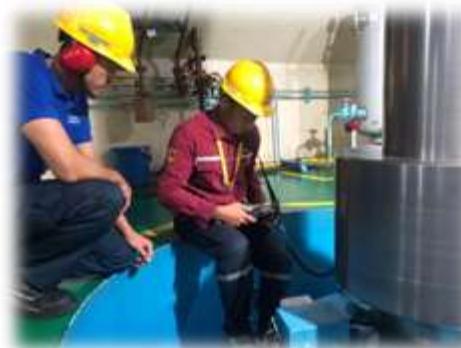
Gambar 7 Pengambilan Data Vibrasi Unit 2 PLTA Maninjau

Tabel 10 Data Hasil Pengukuran Vibrasi Bearing Sebelum Major Overhaul Unit 2 PLTA Maninjau
