UJI KEBOCORAN PAPARAN RADIASI PADA RUANG PEMERIKSAAN SINAR-X DI INSTALASI RADIOLOGI RUMAH SAKIT PKU BANTUL

Dea Ananda^{1*}, Sofie Nornalita Dewi², Asih Puji Utami³

Program Studi Radiologi Program Diploma Tiga, Universitas 'Aisyiyah Yogyakarta, Indonesia^{1,2,3}

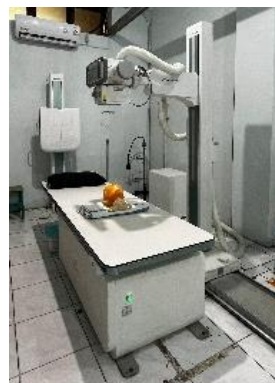
Gambar 6. Objek Pengukuran Paparan Radiasi RS PKU Bantul

Pengambilan data dilakukan pada ruang pemeriksaan sinar-X di Instalasi Radiologi Rumah Sakit PKU Bantul dengan mengukur laju paparan radiasi menggunakan *survey meter raysafe X2* dan menggunakan *panthom cranium* sebagai objek, jarak antara objek dengan sumber radiasi diatur 100 cm dengan arah sinar vertikal tegak lurus terhadap objek, serta faktor eksposi 70 kV, 200 mA, dan 20 mAs.
