STUDI PENGAMATAN PITTING KOROSI 304 STAINLESS STEEL PADA JALUR GESEK SETELAH UJI TRIBOCORROSION

Abstrak

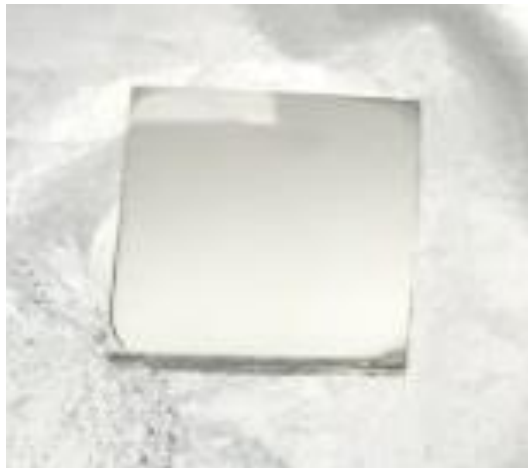
Gambar 7. Dimensi Spacimen 304SS

Pada penelitian ini sampel baja yang digunakan adalah stainless steel tipe 304 dengan ukuran 4 cm x 4 cm. Dimana komposisi (wt%) Cr 18.50, Si 0.59, Mn 0.88, Ni 8.12, Mo 0.30, C 0.05, P 0.015, S 0.028, Fe Bal (Zhang *et al.*, 2014). Sebelum dilakukan percobaan 304SS diamplas secara bertahap dengan kertas SiC hingga nomor 1500, kemudian dilakukan pembersihan dengan aseton dan dikeringkan (Gambar 6). Selama pengujian, pin alumina yang berputar dengan ZrO₂ ball with 5.33 mm.
