Jurnal Pendidikan dan Konseling

Upaya Peningkatan Keselamatan Lalu Lintas Pada Ruas Jalan Medan – Tebing Tinggi Km 30-31 Di Kabupaten Deli Serdang

Jalan Medan – Tebing Tinggi km 30-31 berada di wilayah Lubuk Pakam, Kabupaten Deli Serdang. Merupakan jalan trans sumatera yang memiliki fungsi arteri primer dengan kecepatan rencana 60 km/jam, dari data kecelakaan Laporan Umum PKL Deli Serdang Tahun 2021. Dengan kondisi yang demikian, timbul permasalahan lalu lintas berupa kecelakaan lalu lintas. Oleh karena itu, untuk mengatasi permasalahan tersebut dilakukan dengan menganalisis permasalahan tersebut. Metode analisis yang digunakan dalam penelitian ini adalah dengan metode analisis pembobotan Z-Score dan analisis kronologis kecelakaan. Analisis pembobotan Z-Score digunakan untuk mengetahui segmen mana yang prioritas untuk dilakukan penanganan. Analisis kronologis digunakan untuk mengetahui kecenderungan terjadinya kecelakaan lalu lintas. Segmen dengan tingkat kecelakaan tertinggi pada Jalan Medan – Tebing Tinggi km 30-31 antara lain sta 300-400, sta 400-500, dan sta 800-900. Faktor penyebab kecelakaan yang paling banyak terjadi manusia 40% dan prasarana 30%. Faktor manusia banyak pen

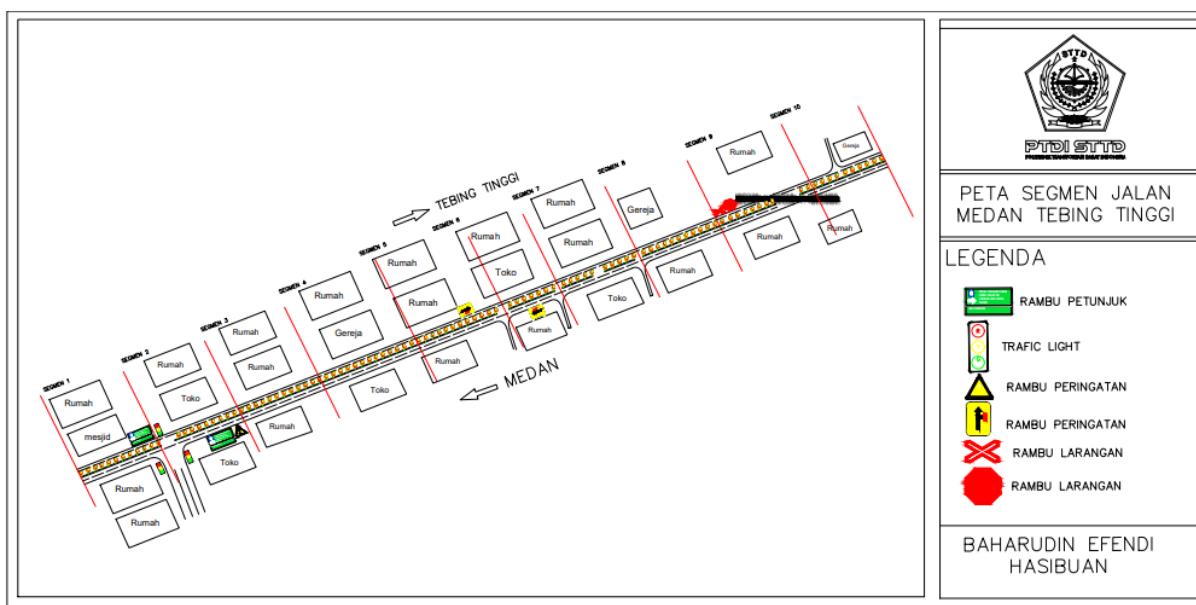
Gambar 1. Peta Segmen Ruas Jalan Medan – Tebing Tinggi km 30-31

Dari tabel diatas, dapat dilihat bahwa jumlah kecelakaan di jalan medan – tebing tinggi km 30-31 pada segmen 5 sta 400-500 adalah 11 kejadian kecelakaan selama kurun waktu 4 tahun dengan nilai Z-Score 2,46 kriteria rawan kecelakaan sangat tinggi.

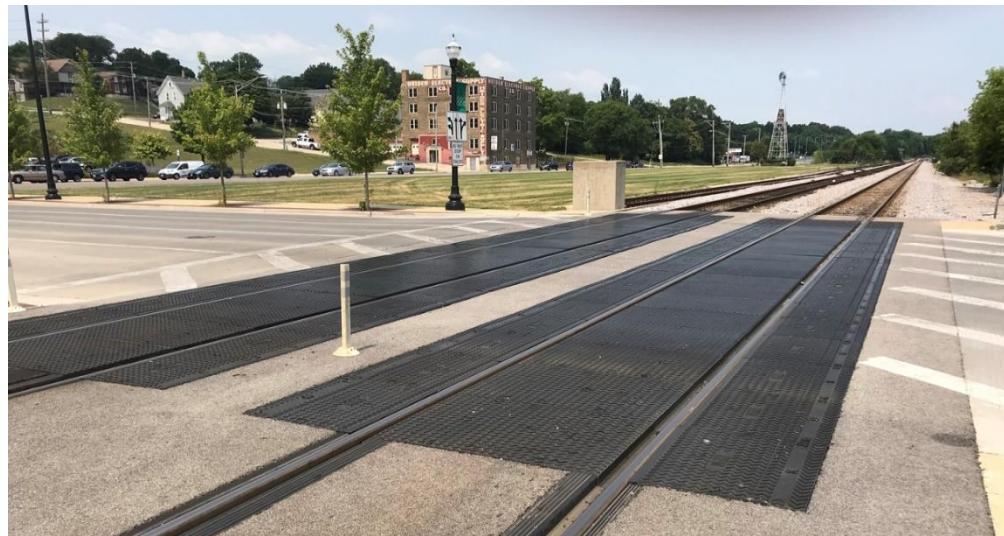
Gambar 2 Contoh Perlintasan Dengan Bahan Karet Penuh (*Full Depth Rubber*)
Sumber: Kentucky Transportation Center, 2015

Yang menjadi usulan untuk bahan permukaan dan perkerasan perlintasan adalah karet penuh, yang merupakan jenis bahan material permukaan pada perlintasan yang diterapkan pada jalan beton. Umumnya digunakan pada jalan raya dengan volume lalu lintas tinggi dan biaya material juga tinggi. Untuk mengurangi kerusakan pada perlintasan sebidang diusulkan untuk perubahan geometrik jalan rel diubah memotong jalan dengan arah 180° menyesuaikan dengan Pedoman PERDIRJEN HUBDAT.407 Tahun 2018 dengan perubahan arah perpotongan rel sehingga akan mengurangi getaran pada jalan sehingga bahan permukaan perlintasan sebidang lebih tahan lama dibandingkan dengan perpotongan jalan rel yang tidak lurus 180° .

Kelebihan dari bahan permukaan karet penuh adalah:

- 1) Tahan cuaca dan bahan kimia;
- 2) Desain lidah dan alur yang saling mengunci menutup kelembapan dan kotoran;
- 3) Karet 100% fleksibel, tidak akan retak dan terkelupas;
- 4) Desain *flangeway* yang dipatenkan menyegel kedap air;
- 5) Mudah dipasang dipersimpangan lurus atau melengkung, dan harga bersaing.

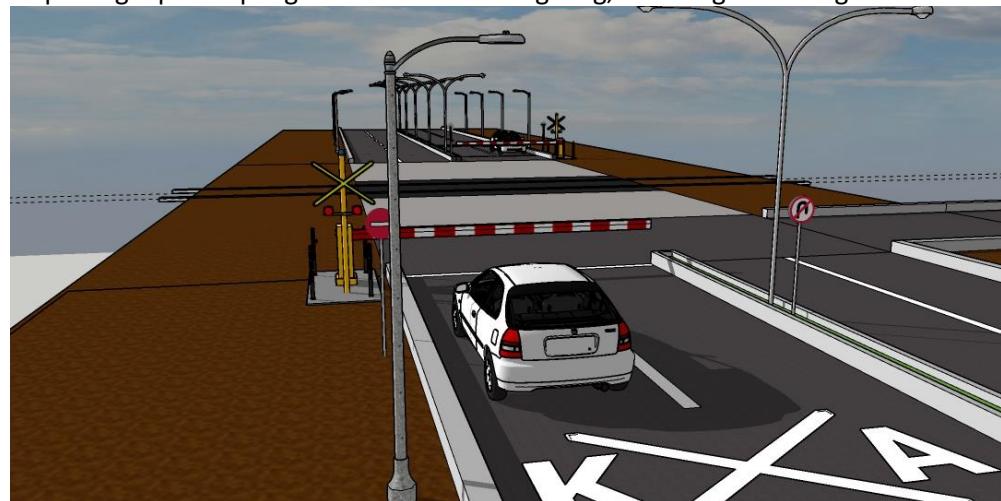
Gambar 3 Desain Usulan Perlintasan Sebidang
Sumber: Penulis, 2022

Dengan kondisi yang terdapat beberapa lubang disekitar perlintasan rel dengan bahan material aspal setelah dilakukan perubahan struktur permukaan rel tahun 2020 yang sebelumnya pada tahun 2019 masih menggunakan bahan material besi ditempatkan pada sisi dalam dan sisi luar rel yang menjadikan permukaan perlintasan sebidang menjadi licin terlebih disaat turun hujan. Kendaraan truk dengan muatan berat membuat perkerasan jalan cepat rusak dan menjadi rintangan buat pengemudi terkhusus ketika malam hari disaat hujan turun yang menjadikan perlintasan tidak terlihat dan licin.
