TINJAUAN TINGKAT KERUSAKAN JALAN LINGKUNGAN DI KECAMATAN BANGKINANG KOTA MENGGUNAKAN METODE BINA MARGA

Hanantatur Adeswastoto

Teknik Sipil, Fakultas Teknik, Universitas Pahlawan Tuanku Tambusai
E-mail: hanantatur@universitaspahlawan.ac.id

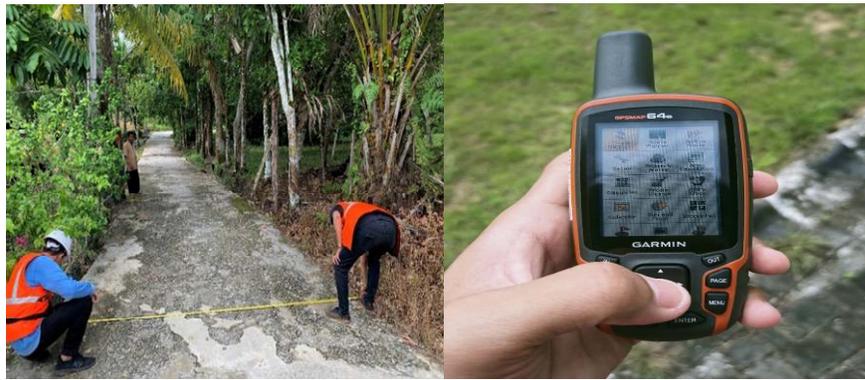
Gambar 1. Proses Pengukuran Jalan Lingkungan

Data berupa pengukuran panjang, lebar, dan tebal jalan lingkungan, *tracking* dan titik koordinat di Kecamatan Bangkinang Kota dengan menggunakan meteran dan GPS.

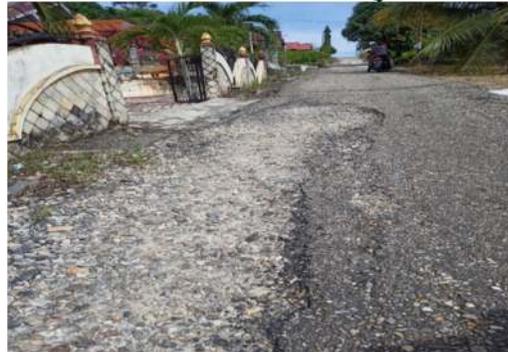
Gambar 2. Kerusakan Gang Reformasi 1

Panjang jalan yang ada di Gang Reformasi 1 adalah 259 meter dengan lebar 3,3 meter dan tinggi 8 cm. Sedangkan total luas Gang Reformasi ini 854,7 m², dari total luas tersebut terdapat 65 % mengalami kerusakan. Dengan kelas lalu lintas mencapai 50 - 200 LHR per hari, macam-macam kerusakan yang ada di Gang Reformasi 1 seperti berlubang, pelepasan butir-butir permukaan, dan mengalami retak-retak di permukaan jalan. Berikut adalah foto kerusakan Gang Reformasi 1:

Gang Reformasi 1 memiliki jalan yang retak-retak seperti yang tertera pada tabel 1 yang di dapat dengan melihat kondisi jalan yang berada di Gang Reformasi 1, Untuk lebar kerusakan yang ada di Gang Reformasi 1 memiliki lebar > 2 mm di mana jika di angka kan menurut ketentuan Bina Marga (BM) berada di angka 3 (tiga). Untuk Gang Reformasi 1 memiliki kerusakan tipe acak yang jika di angka kan menurut ketentuan Bina Marga (BM) berada di angka 4 (empat).

Jadi persentase kerusakan di Gang Reformasi 1 sebesar 64 % di mana jika diangkakan menurut ketentuan Bina Marga (BM) nilai persentase di atas > 30 % mempunyai nilai angka sebesar 3 (tiga) poin yang telah di tentukan menurut ketentuan Bina Marga (BM).

Alur kerusakan pada Gang Reformasi 1 yang ada di tabel 1 mempunyai kedalaman > 20 mm di mana nilai itu di dapat dari mengukur alur kerusakan pada Gang Reformasi 1. Jika diangkakan menurut ketentuan Bina Marga (BM) berada pada angka 7 (tujuh) poin sesuai dengan ketentuan Bina Marga.

Tabel 1 menjelaskan tentang kekasaran permukaan pada Gang Reformasi 1 dimana pada Gang Reformasi 1 terdapat kekasaran pelepasan butir permukaan. Kerusakan pelepasan butir diketahui setelah melakukan survei pada Gang Reformasi 1, jika diangkakan menurut ketentuan Bina Marga (BM) angka yang di dapat sebesar 3 (tiga).

Berdasarkan hasil dari Urutan Prioritas Gang Reformasi 1 di dapat hasil 9 (sembilan) poin, yang mana berada pada urutan prioritas > 7 dimasukkan ke dalam program Pemeliharaan Rutin.
