## IDENTIFIKASI KERUSAKAN JALAN PADA JALAN TAK BERASPAL DAN PEMILIHAN MATERIAL PERKERASAN

**Kata Kunci:** Material Perkerasan, Identifikasi Kerusakan, Desa Penfui Timur

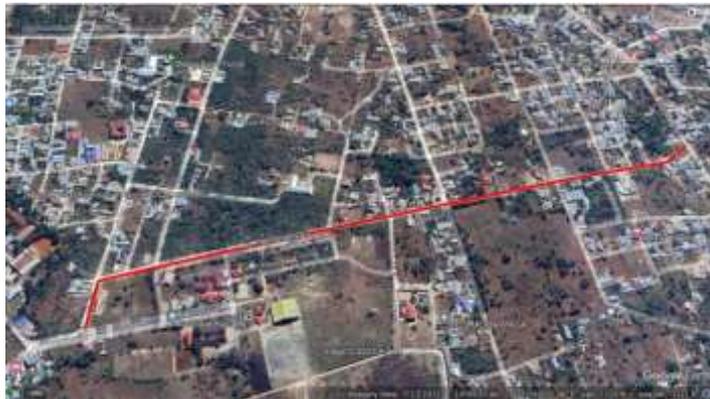
Gambar 1. Ruas Jalan Nomelaktosi (Sumber : Google Earth)

Dari hasil pengukuran lapangan diperoleh panjang Jalan Nomelaktosi adalah 1207 meter atau 1.207 km. Sedangkan lebar jalan diukur pada 3 titik dengan ranges 400 m. Titik pertama diperoleh 5.5 meter, titik kedua diperoleh 5.8 meter dan titik ketiga diperoleh 6 meter. Jadi rata-rata lebar jalan adalah 7.8 meter. Sehingga volume ruas jalan Nomelaktosi adalah 6960 m<sup>2</sup>. Volume Kebutuhan Material sebesar  $6960 \times 0.20 = 1.740 \text{ m}^3$

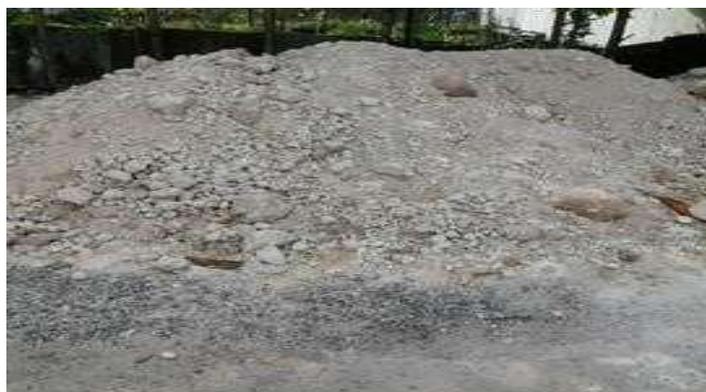
Tanah Putih diperoleh dari beberapa tempat penambangan di kota kupang maupun daerah kabupaten.

Gambar 2. Material Tanah Putih (Sumber : Hasil Dokumentasi Lapangan)

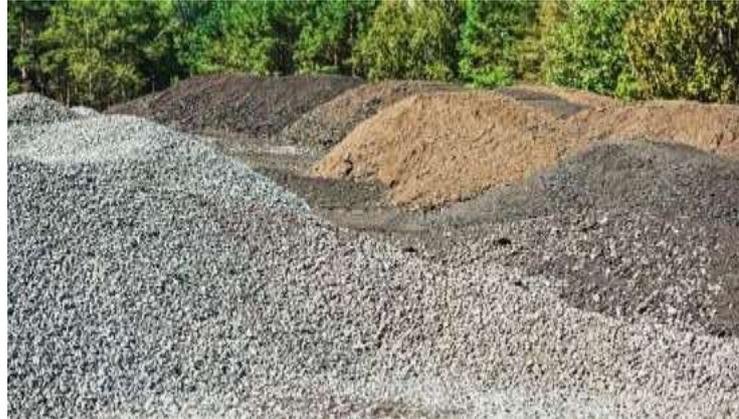
Agregat A merupakan hasil pencampuran tanah, pasir dan batu pecah sesuai dengan klasifikasi materialnya.

Gambar 3. Material Agregat A

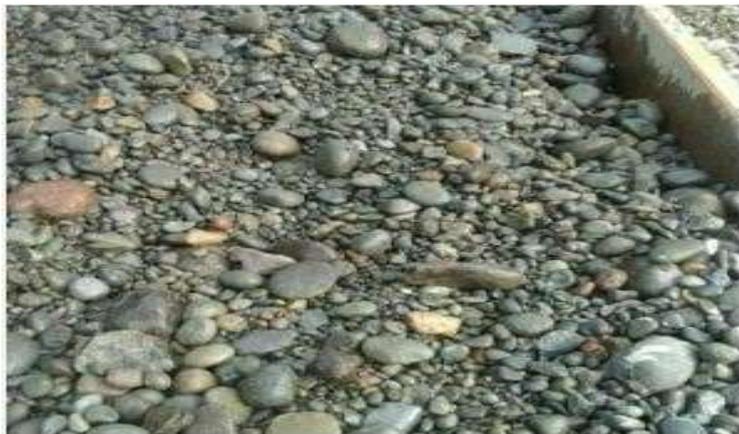
Sirtu kali merupakan material kerikil dengan pasir yang sudah menjadi satu kesatuan yang diperoleh dari pinggiransungai atau area dekat sungai.

Gambar 4. Material Sirtu Kali

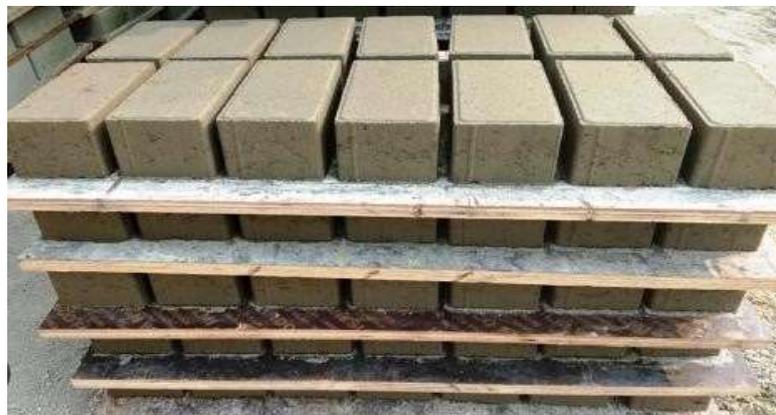
Material paving sama dengan beton. Mutunypun seperti mutu beton 30 Mpa.

Gambar 5. Material Paving

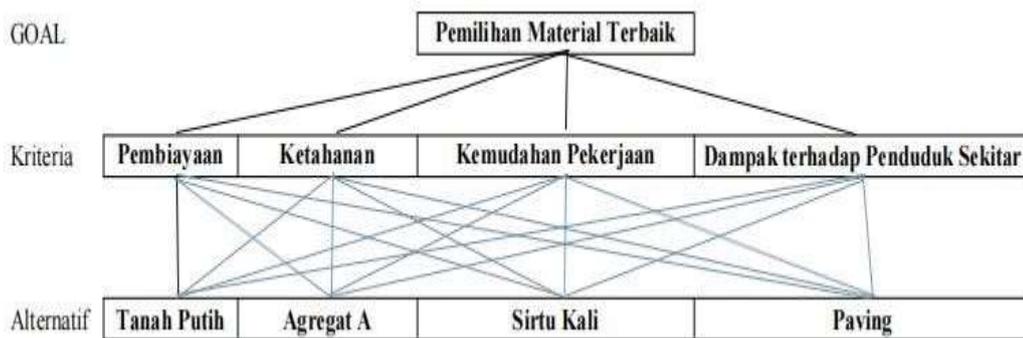
Dari kriteria dan alternatif diatas, dirancang hirarki pemilihan material terbalik yang terdiri dari goal, kriteria & alternatif. pada gambar 11.

Gambar 6. Struktur Hierarki Pemilihan Material Terbaik

Alternatif material yang dipilih adalah angka yang paling kecil yaitu material Agregat A dengan asumsi bahwa memiliki ketahanan yang Cukup Kuat, Harga material yang bisa dijangkau oleh masyarakat, kurangnya dampak negatif yang ditimbulkan seperti lumpur saat musim hujan, dan tentunya kemudahan pekerjaan dibanding konstruksi paving.
