EVALUASI PEMERIKSAAN APAR DI PT LINTECH DUTAPRATAMA

^{1,2,3,4} Program Studi D-IV Keselamatan dan Kesehatan Kerja, Universitas Nahdlatul Ulama Surabaya

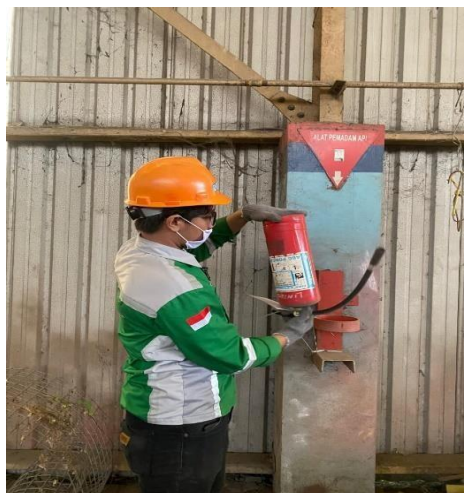
Gambar 2. Pemeriksaan Kondisi APAR

- a. Penempatan APAR di PT. Lintech Duta Pratama berada di lokasi yang strategis dan mudah terlihat oleh pekerja, namun beberapa APAR sulit dijangkau karena terhalang oleh berbagai benda.
- b. Kondisi fisik APAR menunjukkan bahwa beberapa tabung mengalami korosi, tekanan overweight, dan nozzle yang sudah berkarat.
- c. Manometer sebagian besar APAR menunjukkan tekanan dalam zona hijau, namun ada beberapa yang menunjukkan tekanan tidak sesuai.
- d. Segel dan pin pengaman sebagian besar masih utuh, menunjukkan bahwa APAR belum pernah digunakan atau dirusak.
- e. Tanggal kadaluarsa dan jadwal servis diverifikasi, dan sebagian besar APAR masih dalam masa pakai yang valid serta telah menerima perawatan rutin.
- f. Label dan petunjuk penggunaan pada sebagian besar APAR masih terbaca dan lengkap.

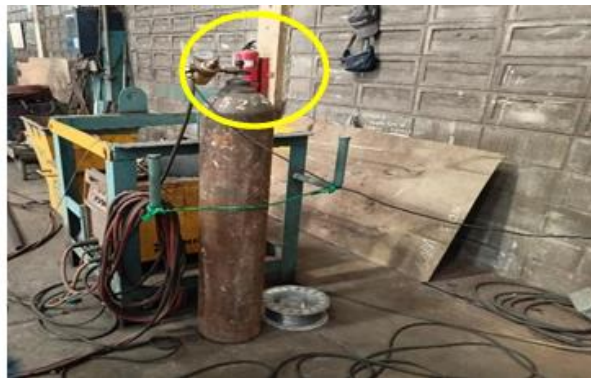
Gambar 3. APAR Terhalang Barang

Hasil pemeriksaan dan observasi Praktik Kerja Lapangan K3 (PKL) terhadap APAR di PT. Lintech Duta Pratama menunjukkan bahwa ada beberapa aspek yang memerlukan perbaikan untuk memastikan keandalan dan efektivitas APAR. Penempatan APAR yang strategis dan mudah terlihat oleh pekerja sangat penting, namun beberapa unit sulit dijangkau karena terhalang oleh benda-benda lain. Ini dapat menghambat respon cepat dalam situasi darurat, sehingga penataan ulang dan pemindahan APAR ke lokasi yang lebih mudah diakses sangat diperlukan. Kondisi fisik APAR yang ditemukan selama pemeriksaan rutin menunjukkan bahwa beberapa tabung mengalami korosi, tekanan overweight, dan nozzle yang berkarat. Korosi dan nozzle berkarat dapat mengurangi efektivitas APAR saat digunakan, sementara tekanan overweight dapat menimbulkan

risiko kegagalan fungsi. Oleh karena itu, perbaikan atau penggantian tabung yang mengalami masalah ini sangat disarankan.

Penataan ulang APAR yang terhalang oleh barang-barang lain sangat diperlukan untuk memastikan akses yang mudah dan cepat dalam keadaan darurat. Selain itu, segera tindak lanjut setiap ketidaksesuaian kondisi APAR yang ditemukan, seperti korosi atau tekanan berlebihan. Juga, penting untuk melaksanakan program edukasi mengenai penggunaan APAR yang baik dan benar bagi pekerja.
