Analisis Tingkat Kesesuaian Tempat Penyimpanan Sementara (TPS) Limbah Bahan Berbahaya dan Beracun (B3) di PT. X

PT. X merupakan perusahaan yang bergerak di bidang energi dan utilitas, menghasilkan limbah B3 yang bersumber dari kegiatan pemeliharaan, antara lain inspeksi komponen gas, turbin uap, generator, serta peralatan pendukung lainnya. Pengelolaan limbah B3 di PT. X dilakukan hingga tahap penampungan sementara di TPS Limbah B3, yang disesuaikan dengan kapasitas dan karakteristik limbah yang dihasilkan. Tidak terdapat proses pemanfaatan atau pengolahan lanjutan limbah B3 di dalam fasilitas. Limbah B3 yang telah disimpan sesuai dengan masa simpan dan ketentuan teknis yang diatur dalam Peraturan Menteri Lingkungan Hidup dan Kehutanan Nomor 6 Tahun 2021 (Kemen LHK, 2021), selanjutnya diangkut dan dikelola oleh pihak berizin. Mengingat TPS Limbah B3 merupakan tahapan penting dalam pengelolaan limbah B3 dan berpotensi menimbulkan risiko lingkungan apabila tidak dikelola sesuai ketentuan, maka diperlukan evaluasi terhadap kesesuaian pengelolaannya. Dengan demikian, penelitian ini dilakukan untuk menilai kesesuaian TPS Limbah B3 pada PT. X terhadap ketentuan teknis yang berlaku serta

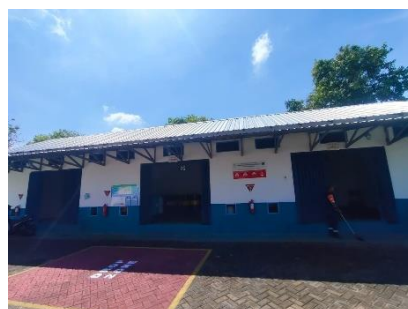
Gambar 1. Bangunan TPS Limbah B3

Berdasarkan data yang didapat dari survei lapangan, konstruksi TPS limbah B3 adalah 15 m x 5 m, dimana terdapat 3 ruangan yang masing-masing ruangnya berukuran 5 m x 5 m. Material atap yang digunakan terbuat dari galvalum dengan rangka atap baja ringan, sedangkan dinding menggunakan bata ringan yang diplesir. Material lantai terbuat dari semen biasa dan cat asam. Sistem sirkulasi udara terdapat pada bagian depan dan belakang TPS limbah B3 yang terbuat dari kawat ram. Sedangkan sistem pencahayaan menggunakan lampu penerangan berdaya 15 watt yang dipasang pada area depan dan dalam TPS limbah B3.

Pada TPS limbah B3 PT. X terdapat bak penampung ceceran dengan dimensi 2 m x 5 m x 2 m yang berfungsi untuk menampung limbah B3 fase cair dalam kasus kebocoran atau tumpahan. Untuk mendukung fungsi tersebut, TPS juga memiliki saluran drainase yang terletak di sisi samping bangunan. TPS limbah B3 PT. X juga difasilitasi dengan penanggulangan darurat yang terdiri atas alat pemadam api ringan, perlengkapan P3K, dan wastafel/eyewash.
